# Rapport d'étude préalable aux travaux de restauration des opalines du Cap Béar

Adeline FOURNAL & Claire IDRAC

Janvier 2020

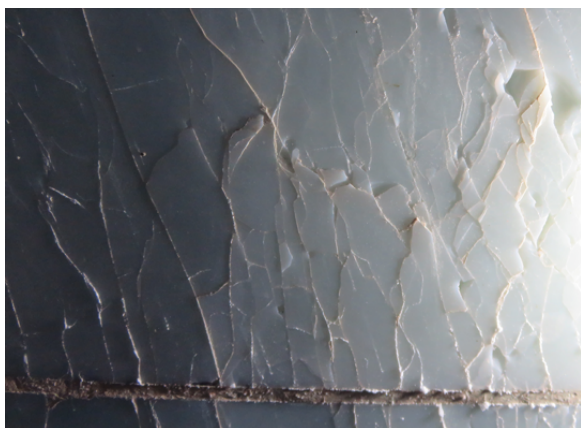
Nous avons observé un réseau de fissures sur la presque totalité des carreaux, **seulement 17 carreaux sur 1650 sont entiers, soit moins de 1% de la totalité**. Ces fissures sont évolutives et plusieurs stades d'évolution sont présents sur les carreaux : fissures simple, fissure écartée, fragments déplacés, gondollement, feuillement (plus prononcé sur les zones en contact avec le joint blanc). En plus des fissures, une perte d'adhérence avec le mortier d'origine mène à la création de lacunes dans les carreaux. **L'état des carreaux d'opaline est alarmant.**

Détail d'un réseau de fissures en lumière rasante, des morceaux sont déjà saillants par rapport à la surface

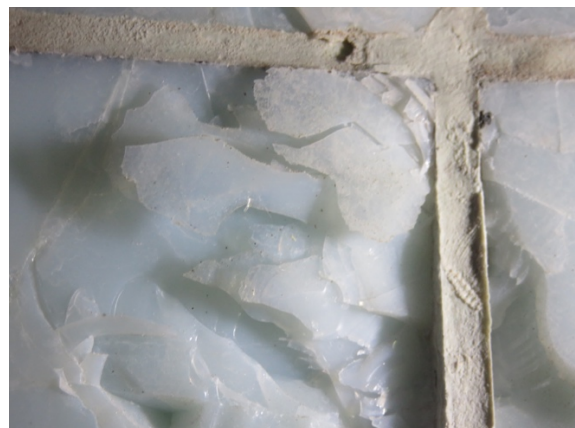
Détail du feuillement sur une bordure de carreau près du joint blanc

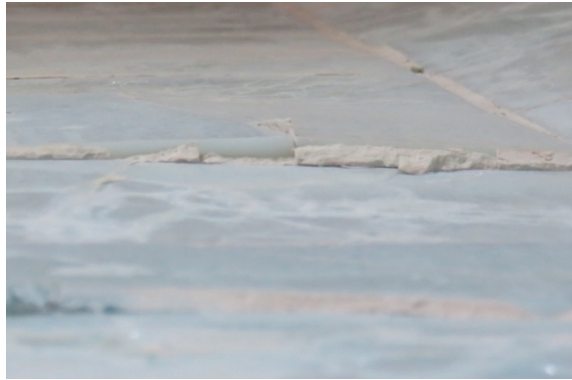
Détail d'un carreau déformé dépassant du plan du mur

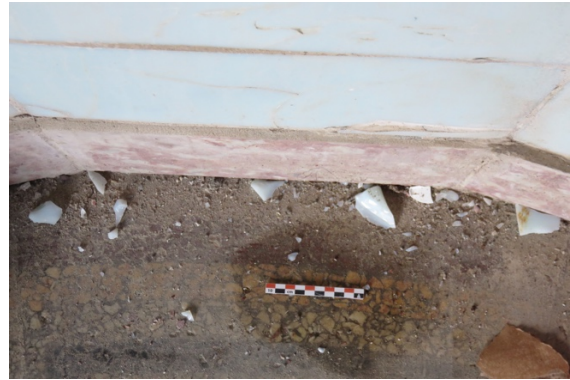
Vue du sol du RDC du phare avec les fragment d'opaline tombés

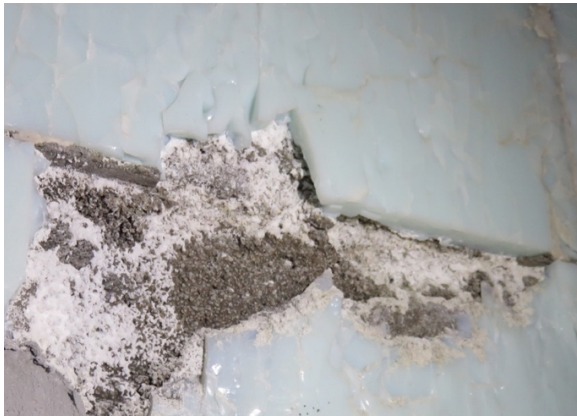
Vue d'une grande zone de lacune avec mortier sous-jacent apparent et efflorescences de sels

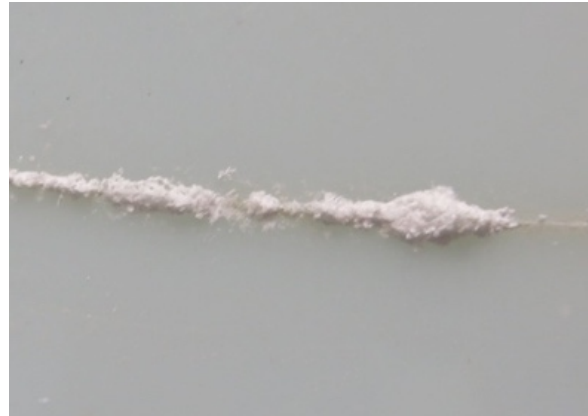
Vue des efflorescences salines le long d'une fissure dans l'opaline

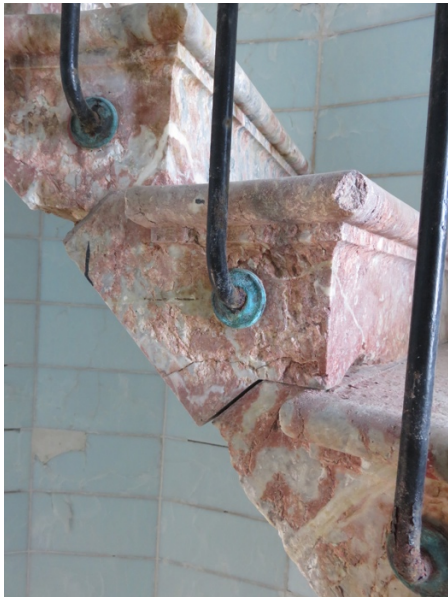
Vue des parties basses de la rampe proche du RDC du phare

Les parties de la rampe située en bas du phare présentent une corrosion de surface généralisée avec des traces importantes de corrosion active, autant sur les alliages cuivreux que ferreux. La couche protectrice de peinture noire observée sur toute la rampe est fortement lacunaire sur la partie basse de la tige proche de la jonction avec le marbre.

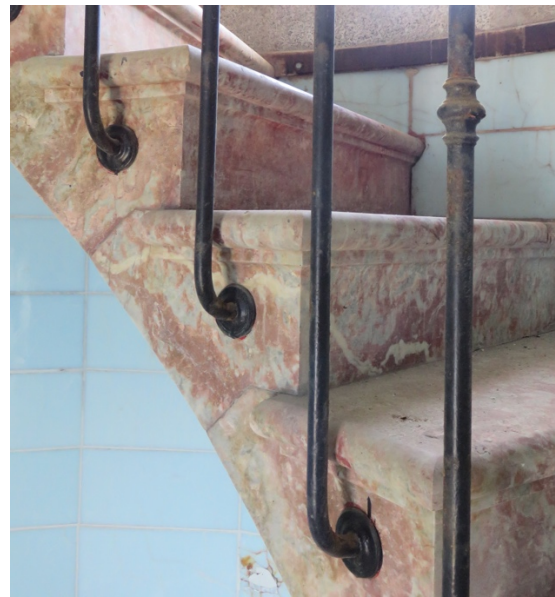
Vue des parties basses de la rampe proche du haut du phare

En partie haute du phare, les mêmes éléments de la rampe sont encore totalement recouverts de leur couche protectrice de peinture noire. Ils présentent ponctuellement des zones d'oxydations localisées, notamment sur les alliages ferreux avec pour ces derniers quelques gouttelettes orangées, traces de corrosion active très probablement par chlorures.

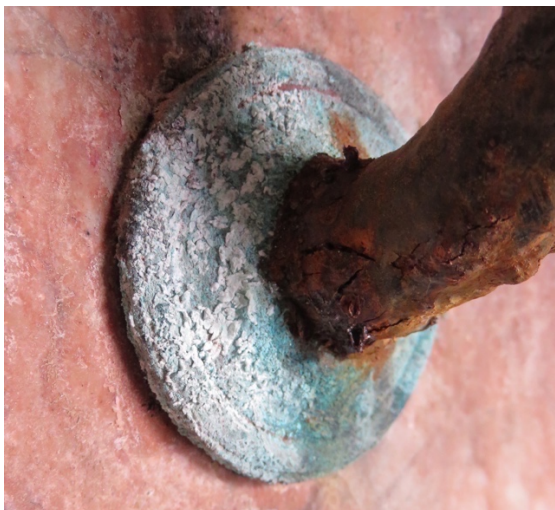
Détail de la forte oxydation et de la corrosion active sur la rondelle en alliage cuivreux et de la tige en alliage ferreux de la rampe métallique (localisation RDC du phare).

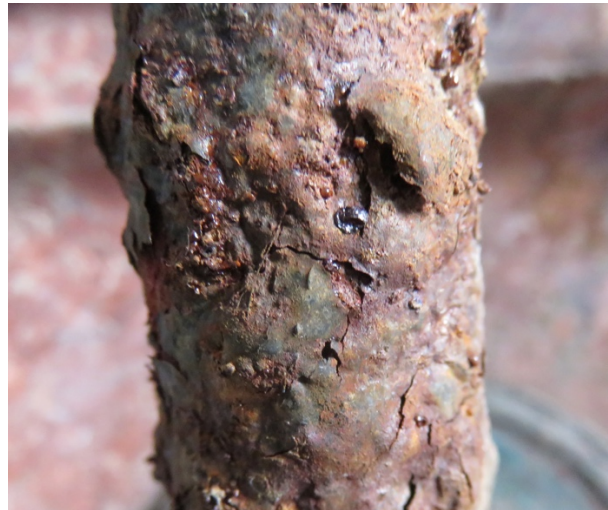
Détail de la surface fortement altérée de la tige en alliage ferreux. Gouttelettes, fissurations et feuilletages caractéristiques d'une corrosion active du fer (localisation RDC du phare).

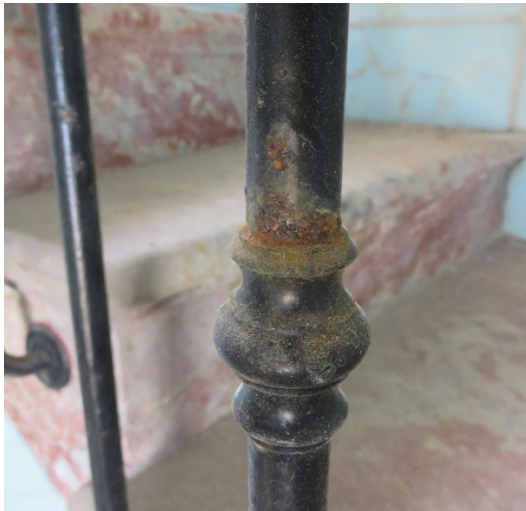
Détail d'une zone limitée d'oxydation de la tige en alliage ferreux dans la partie haute de la rampe

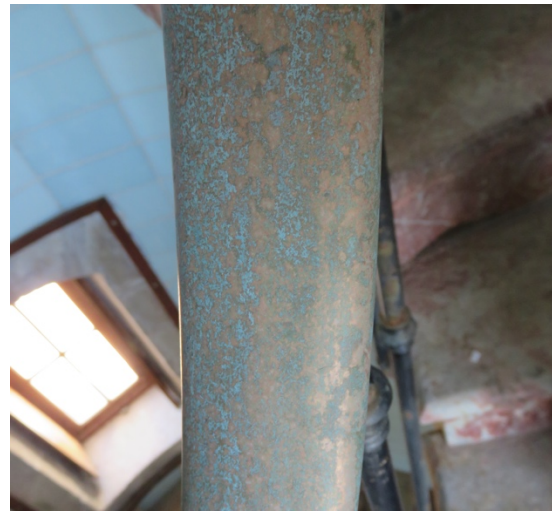
La main courante de la rampe présente une oxydation de surface généralisée mais peu épaisse.

Détail de l'oxydation de surface sur la main courante de la rampe (localisation entre la première et la deuxième fenêtre côté porte du phare)

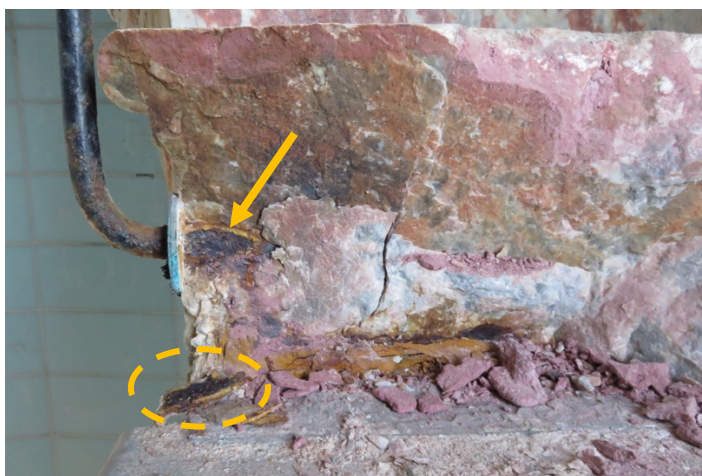
Certaines altérations de matériaux entraînent d'autres dégradations sur d'autres matériaux. Cette corrélation entre les processus d'altération de certains matériaux a pu être observée au niveau des marches en marbre. Comme le montre la photo ci-dessous, le tenon en alliage ferreux permettant de fixer la rampe dans la marche en marbre s'est totalement corrodé. La corrosion du fer se caractérise par une expansion des produits de corrosion. Cette expansion est à l'origine de la fissuration du marbre puis de sa casse.

Ci-contre détail d'une marche de marbre lacunaire. La flèche orange pointe le tenon en alliage ferreux qui s'est corrodé (zone noire légèrement cernée d'orange en partie supérieure). Le cerclage en pointillés montre un éclat issu du tenon en fer corrodé (même couleur noire avec liseré orangé). Le marbre présente des fissures qui suivent le veinage naturel de la pierre ainsi que de nombreux éclats.

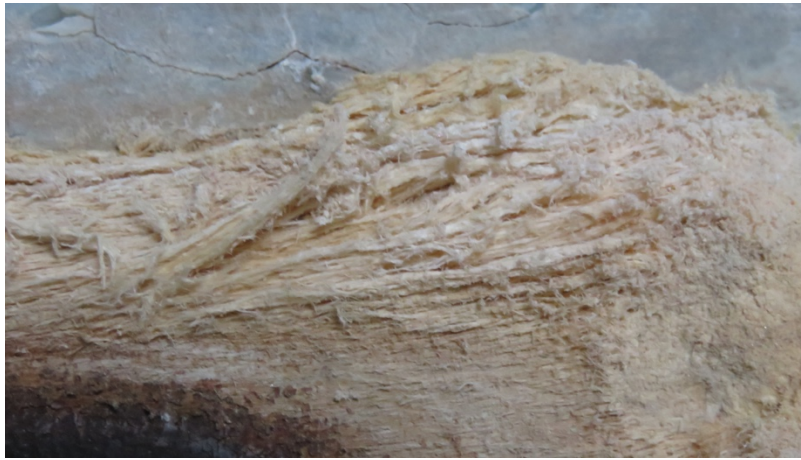
Certaines pièces de bois localisées dans les encadrements de porte et les regards techniques présentent une déstructuration de la fibre du bois qui devient très souple et ressemble à de la filasse. Ces pièces de bois ont perdu toute résistance mécanique.

Détail des fibres de bois n'ayant plus de tenue structurale

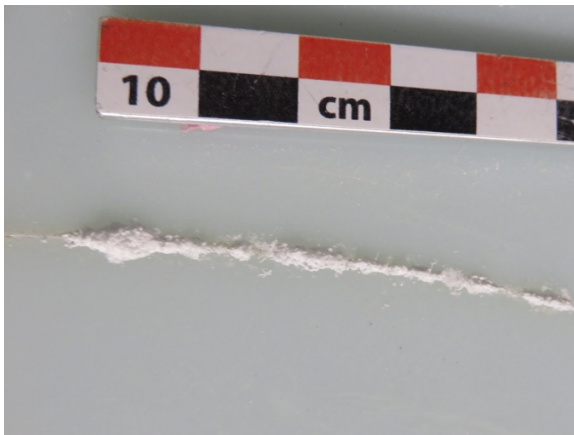
Détails d'efflorescences salines sur une fissure d'un carreau d'opaline

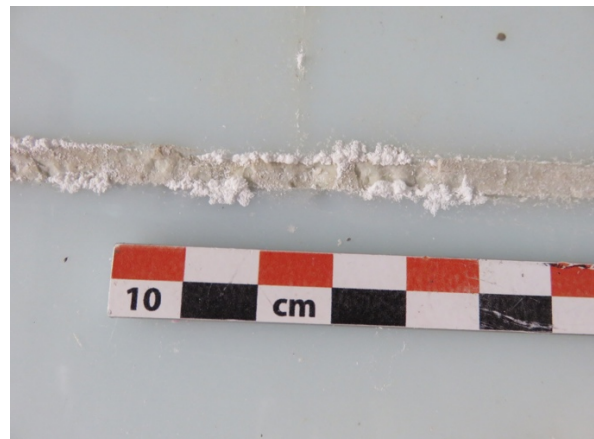
Détails d'efflorescences salines sur un joint entre 2 carreaux d'opaline

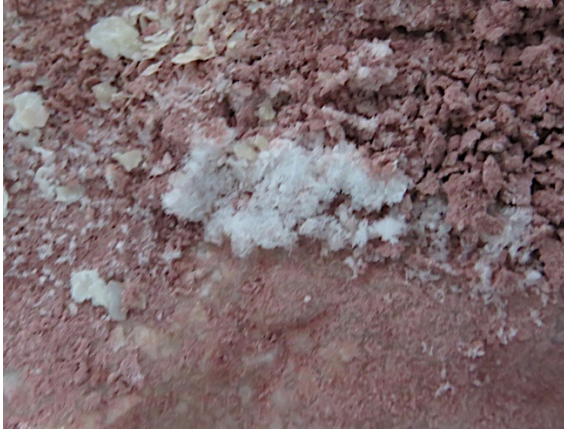
Détails d'efflorescences salines sur le marbre

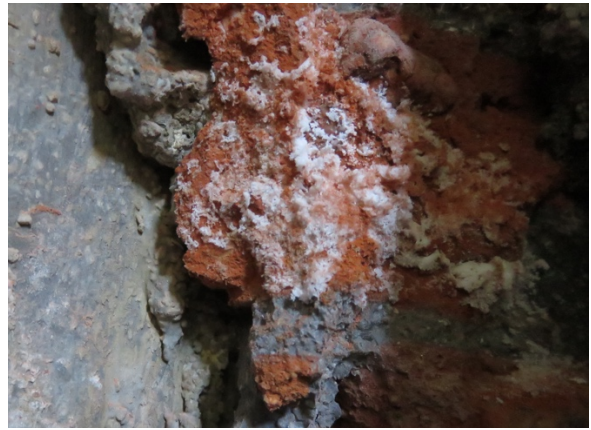
Détails d'efflorescences salines sur la brique

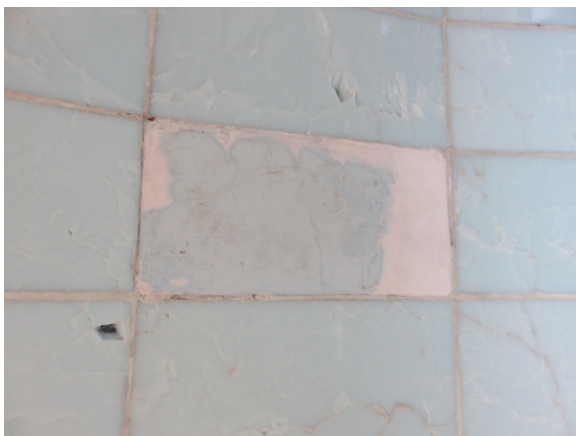
Détail d'un carreau restitué à l'enduit blanc avec une retouche bleue imitant les carreaux

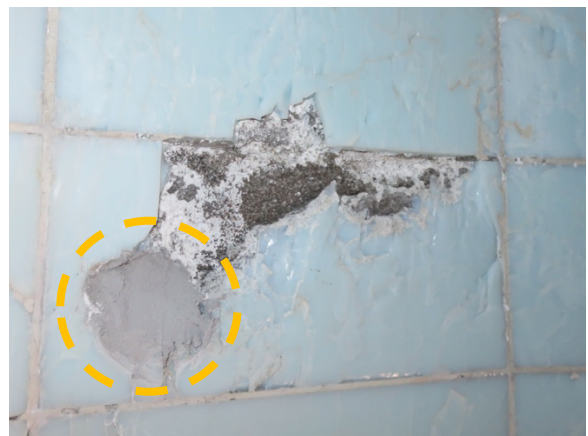
Détail d'un carreau cassé avec une zone de carottage bouchée au mortier gris (cerclé en pointillé jaune)

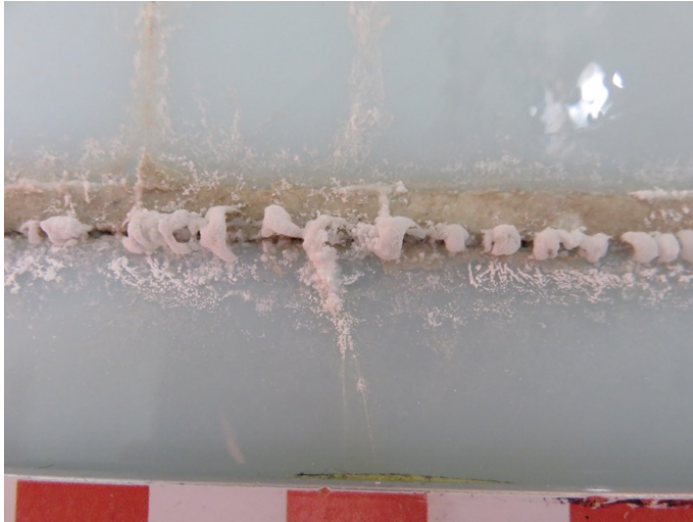
Le joint blanc a été posé entre les opalines probablement lors d'une période de réfection du phare. En effet nous avons trouvé de cet enduit dans des lacunes sur les carreaux d'opaline. **Ce joint blanc est très dur et semble relativement imperméable car les sels ne le traversent pas, ils cristallisent à l'interface entre le carreau et le joint.** De plus nous avons observé que dans plusieurs cas, le feuillement de surface de l'opaline partait de la surface sur le bord des carreaux près du joint.

Détail des cristallisations à l'interface carreau/joint

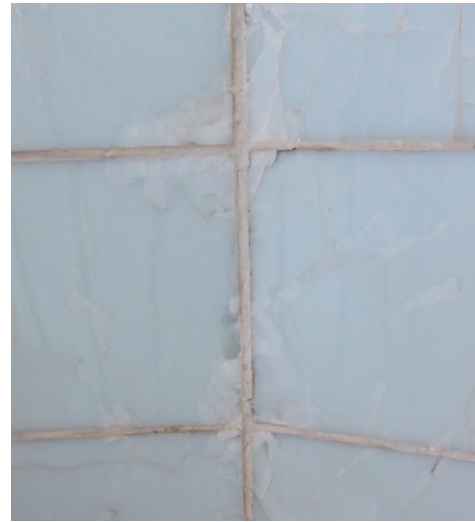
Vue du feuillement de l'opaline le long du joint blanc

Si cet enduit blanc n'a pas eu un impact esthétique important lors de sa pose, il est à l'origine de nouvelles dégradations sur les opalines.

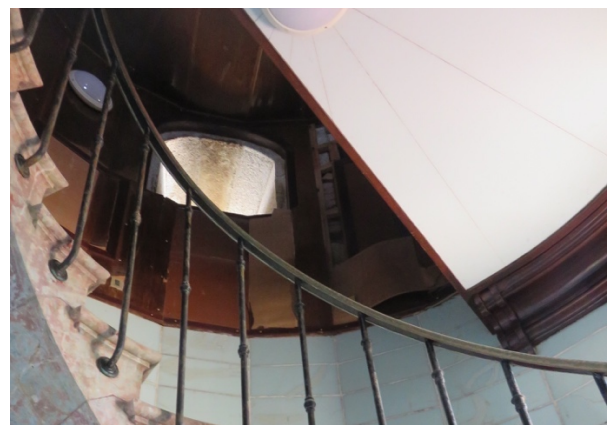
Vue du placage de contreplaqué sur les murs et le plafond de la chambre de service

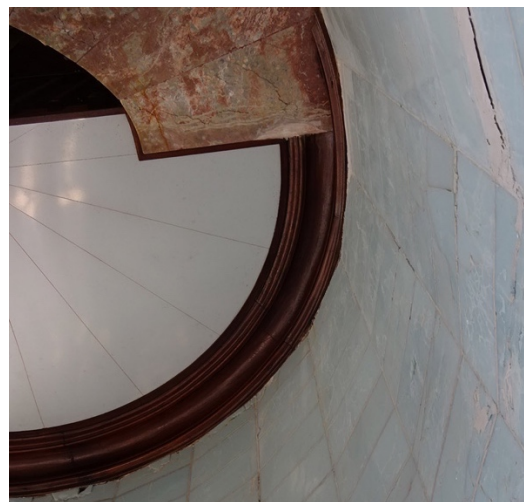
Vue du plafond actuel de la cage du grand escalier de marbre rose. Présence de plaque de plastique blanc remplaçant les opalines.

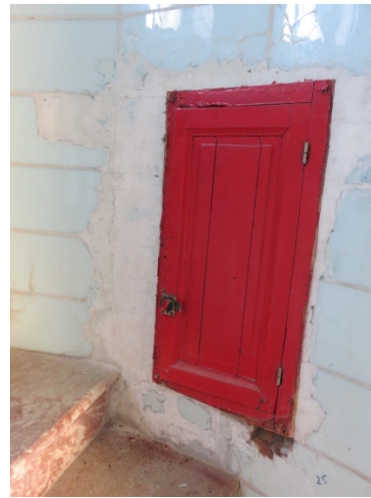
Vue d'un regard actuel en bois peint en rouge

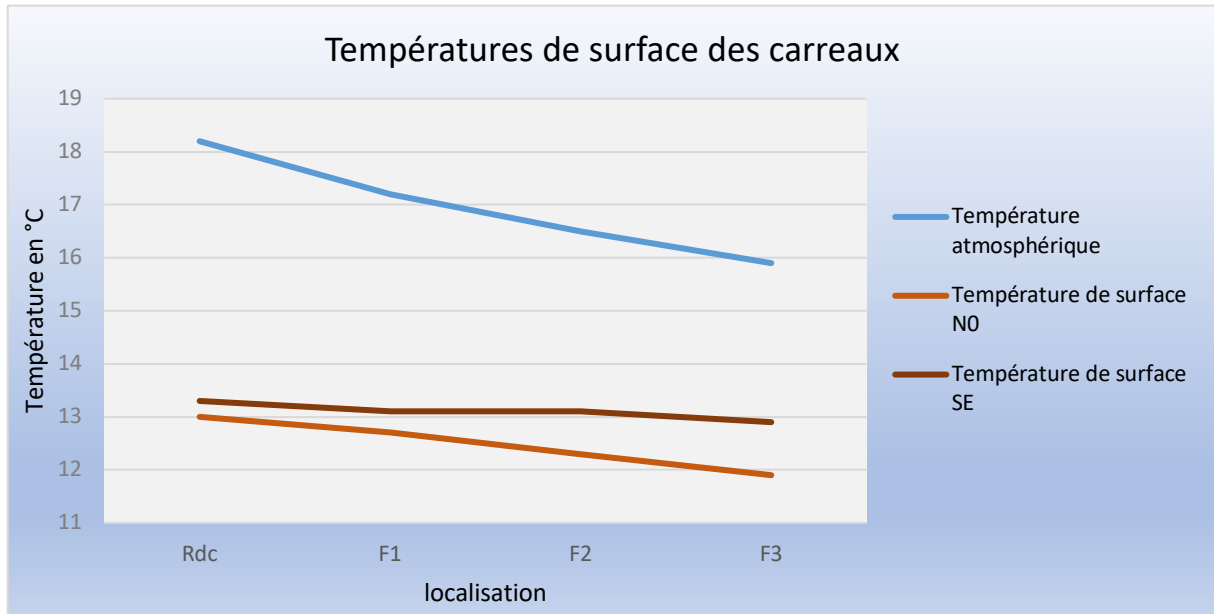
Le mur Nord-Ouest est plus froid que le mur Sud-Est avec une différence de 0,2° à 1°C degrés (0,6°C en moyenne). Le côté plus froid devant condenser plus souvent, cela peut expliquer les altérations plus étendues des opalines sur ce mur.
