LISTE DES DOCUMENTS GRAPHIQUES

Bâtiment E ancien logement des ingénieurs :

Bâtiment B entrepôts :

66-PYRENEES-ORIENTALES PORT-VENDRES PHARE DU CAP BEAR	AT
	Février 2020
VALORISATION CULTURELLE ET TOURISTIQUE DU PHARE DU CAP BEAR	
PLANS DU PHARE	
Agence Olivier West Architecture Architecte en Chef des Monuments Historiques 21, Rue du Château, 92420 SAINT-CLLOUD Tél: 01 456 02 24 19 E-mail: olivier.west@amshob.fr

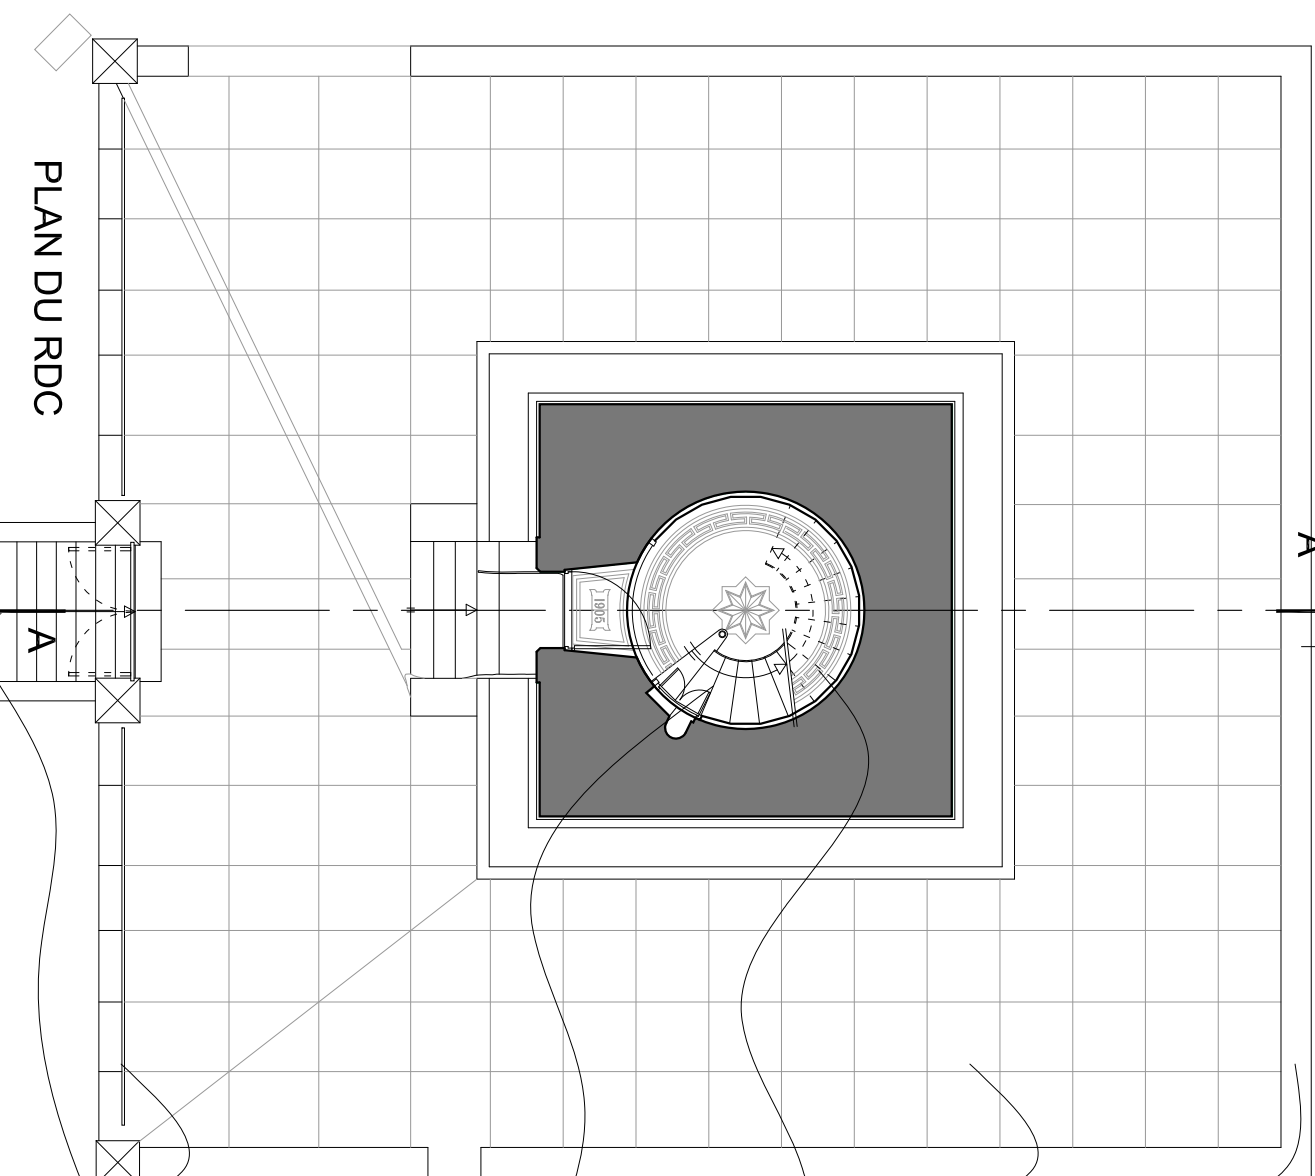
PLAN DU RDC

- Parapet en moellon de marbre :
- Joints creusés :
 - Nettoyage, rejointoiement en totalité
- Revêtement en ciment matricé sur dallage pierre:
- Ciment altéré :
 - Réfection et rejointoiement
- Revêtement sol en terrazzo et mosaïque :
- Encrassement :
 - Nettoyage

- Escalier en marbre :
- Certaines marches fissurées :
 - Brochage, collage, greffe, nettoyage
- Garde-corps en fonte et cuivre :
- Oxydation :
 - Brosse, passivation, peinture epoxy

- Garde-corps en acier peint :
- Corrosion :
 - Brosse, purge de la rouille, décapage, traitement anti-rouille, mise en peinture

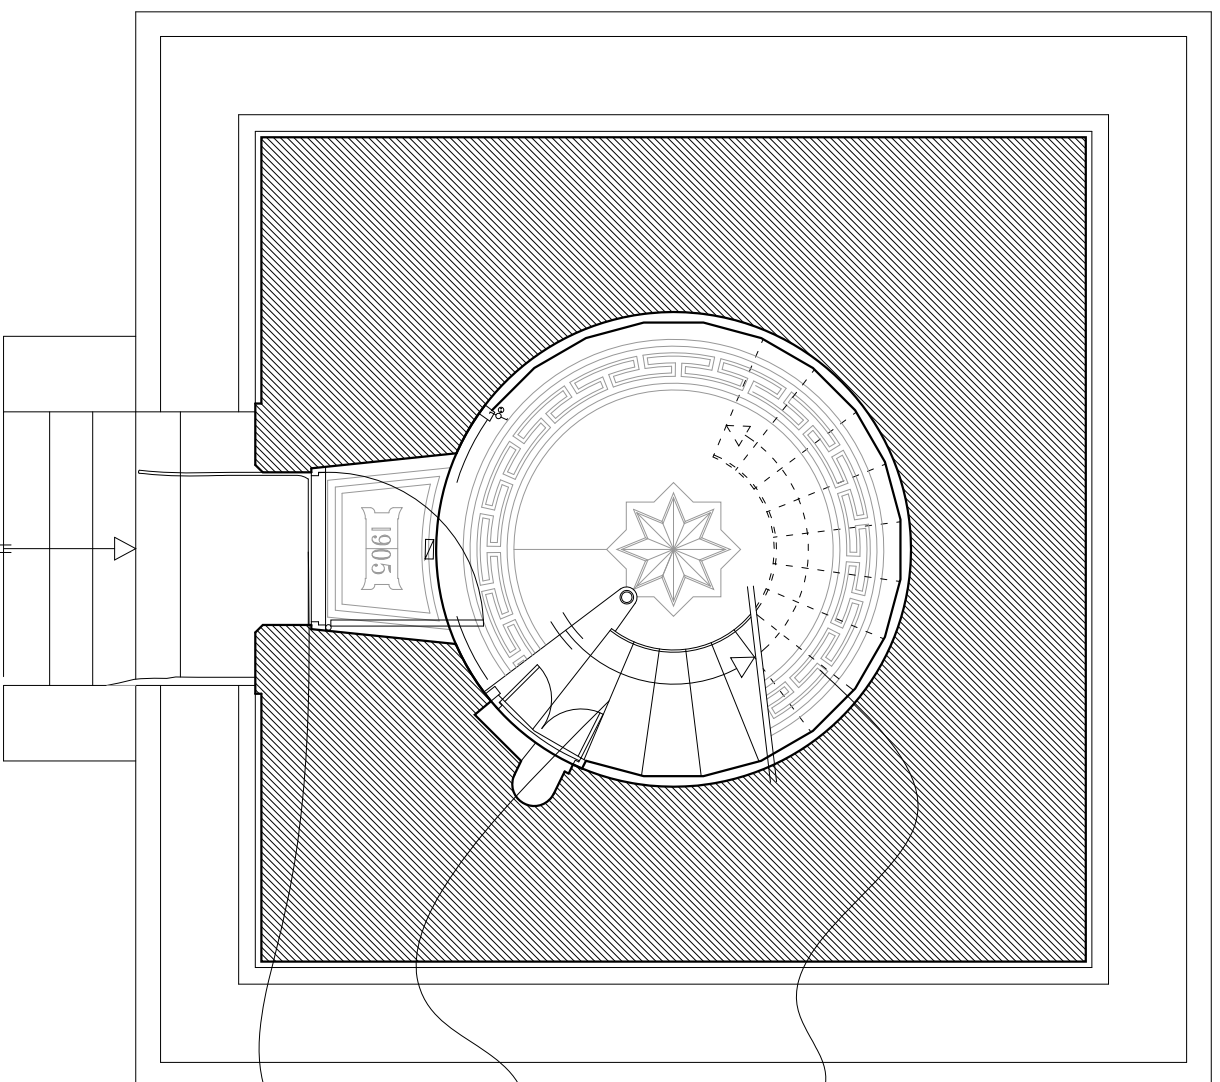
PLAN DU SOL DU REZ-DE-CHAUSSEE EXISTANT - PROJET

Revêtement sol en terazzo et
 mosaïque :
 Encrassement :
 Nettoyage

Escalier en marbre :
 Certaines marches fissurées :
 Brochage, collage, griffe, nettoyage
 Garde-corps en fonte et cuivre :
 Oxydation :
 Brossage, passivation, peinture epoxy

Porte :
 Mise en jeu, pontage, passage d'un
 enduit gris, application d'un vernis.

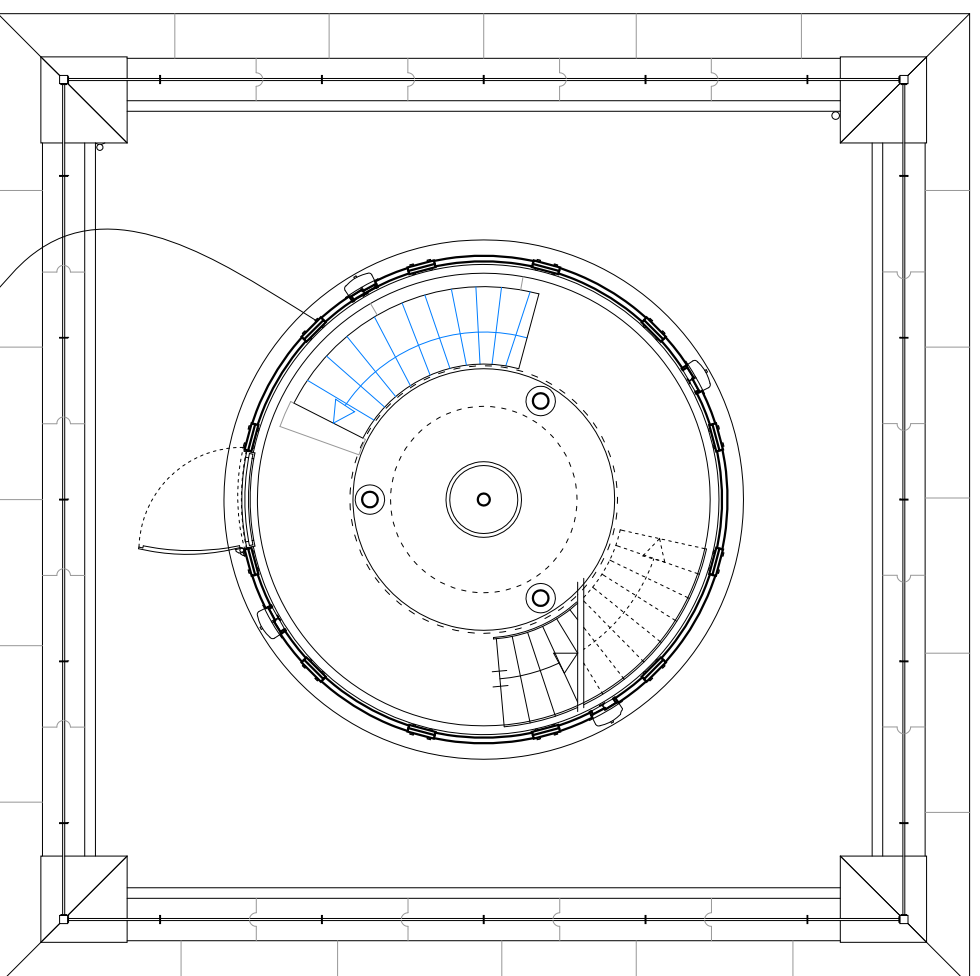
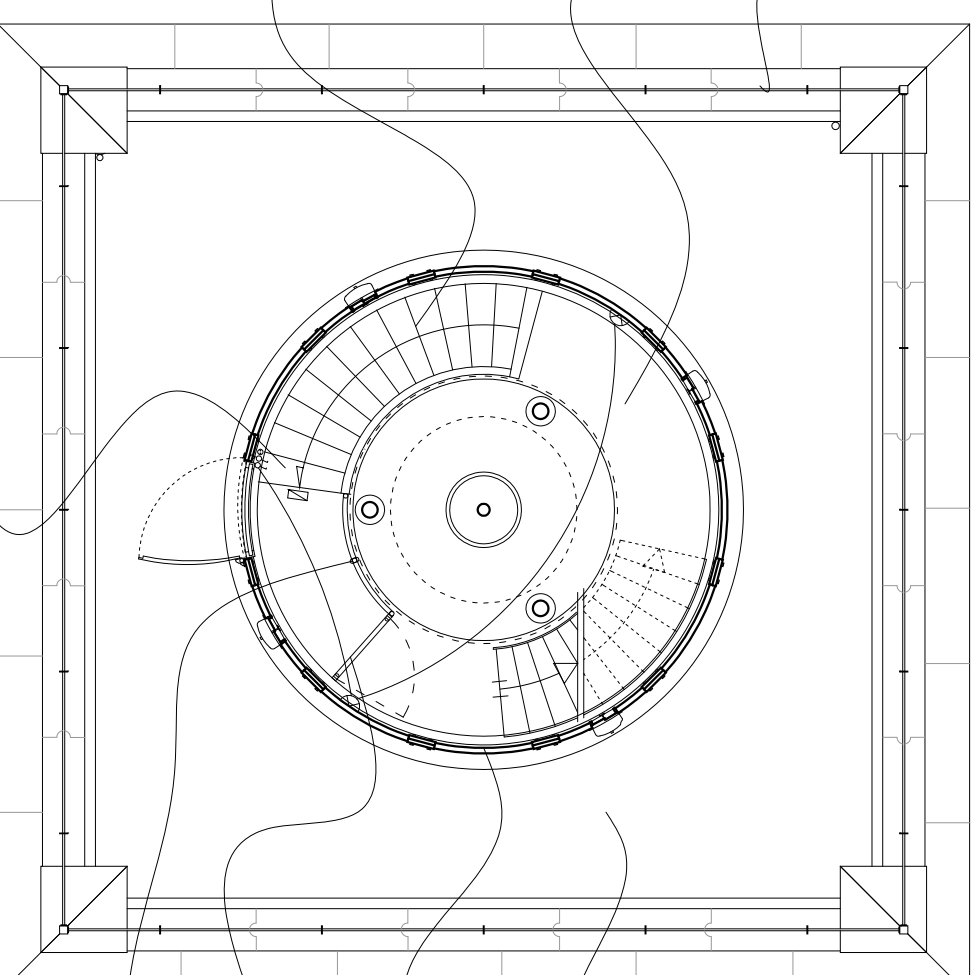
PLAN DU SOL DU 2ème ETAGE EXISTANT

Garde-corps en câbles acier :
 Câble délaissé :
 Brossage, passivation mise en peinture,
 vérification des scellements, remplacement
 des câbles par des tube inox

Revêtement de sol en parquet bois :
 Usure :
 Nettoyage, ponçage, mise en cire

Revêtement de sol en peinture
 résine :
 Usure :
 Réfection d'une étanchéité en
 résine époxy

Ossature acier et habillage tôle
 acier peint :
 Traces de rouille :
 Brossage, décapage,
 passivation, traitement
 antirouille, remise en peinture

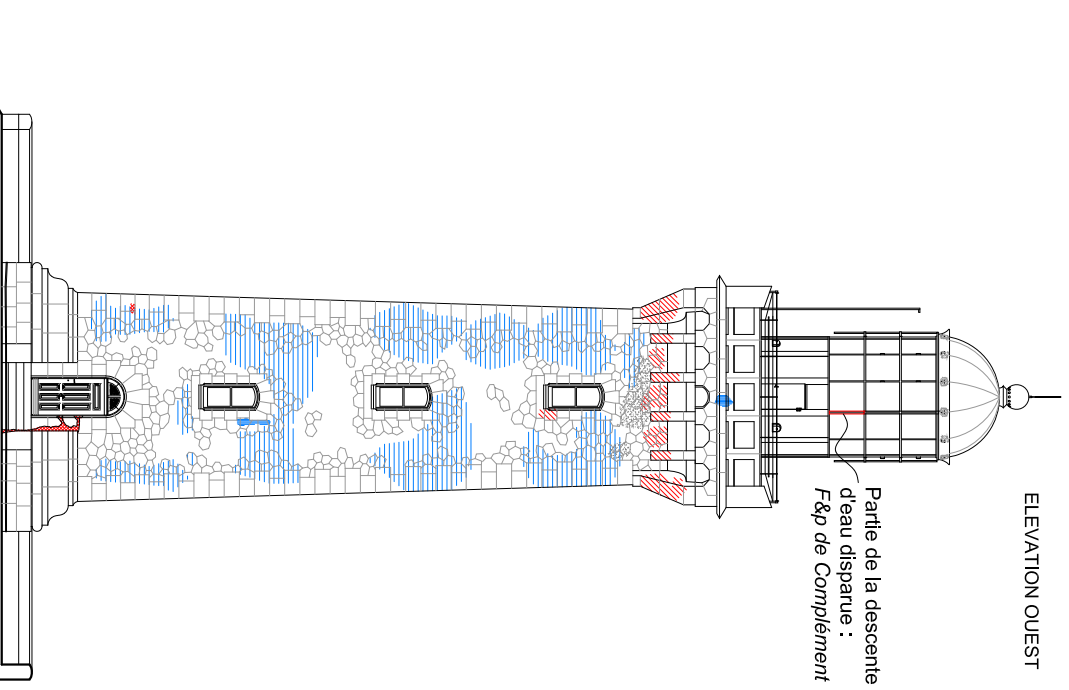
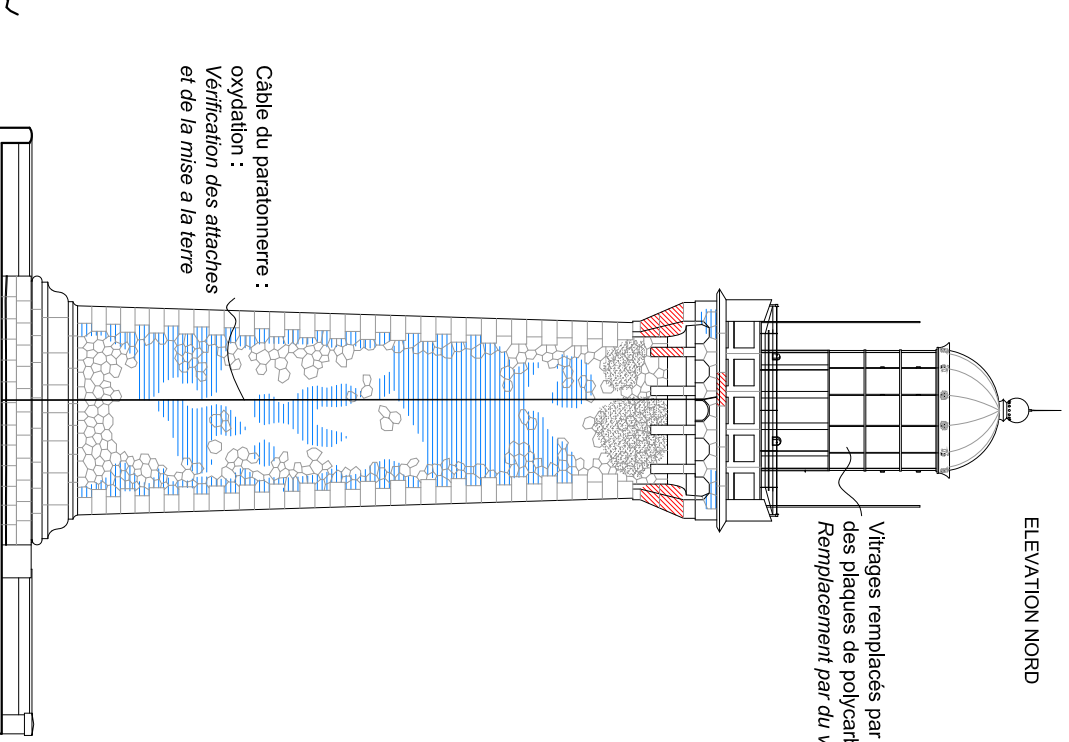
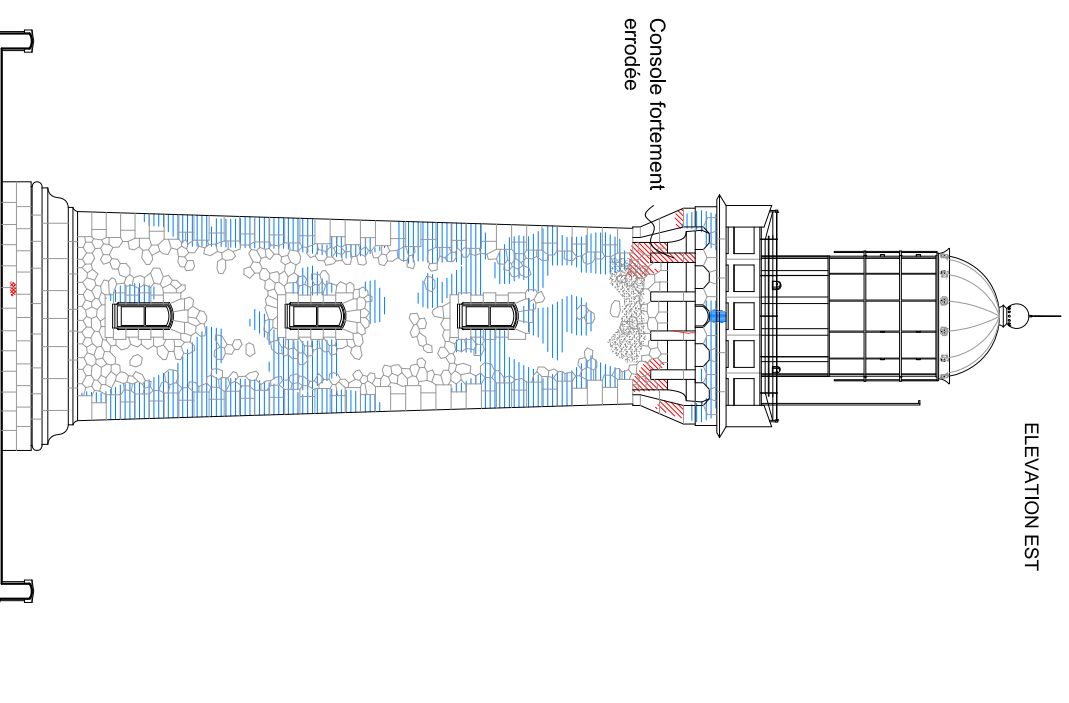
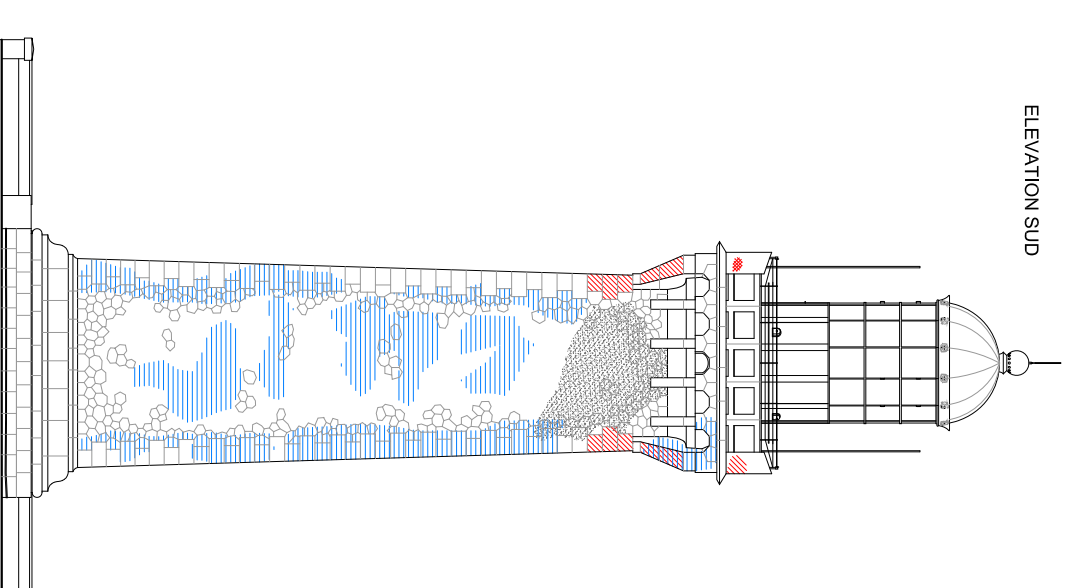
- Joint lessivé
- Parements dégradés
- Résurgence de sel ou calcite
- Coulores
- Fissures

- Pointe de rouille visible sur les métaux
- Pointe de rouille visible sur les métaux
- Plusieurs verre remplacés par des polycarbonates

Cable du paratonnerre :
oxydation :
Vérification des attaches
et de la mise à la terre

Trou d'évacuation d'eau sur les traverse :
trous bouchés :
réouverture des trous

Lanterne ossature acier et cuivre, verre chîtré :
Oxydation, verre remplacé par du polycarbonate, mastics dégradés :
Remplacement des polycarbonates, décapage, passivation et mise en peinture de la structure;
réfection des mastics

- Rejointoiement en recherche
- provision pour consolidation d'épiderme
- Brossage
- Nettoyage
- Brochage

- Brossage, décapage, passivation/ traitement antirouille, remise en peinture
- Brossage, décapage, passivation/ traitement antirouille, remise en peinture
- Remplacement des polycarbonates par verres cintrés, réfection des masticages

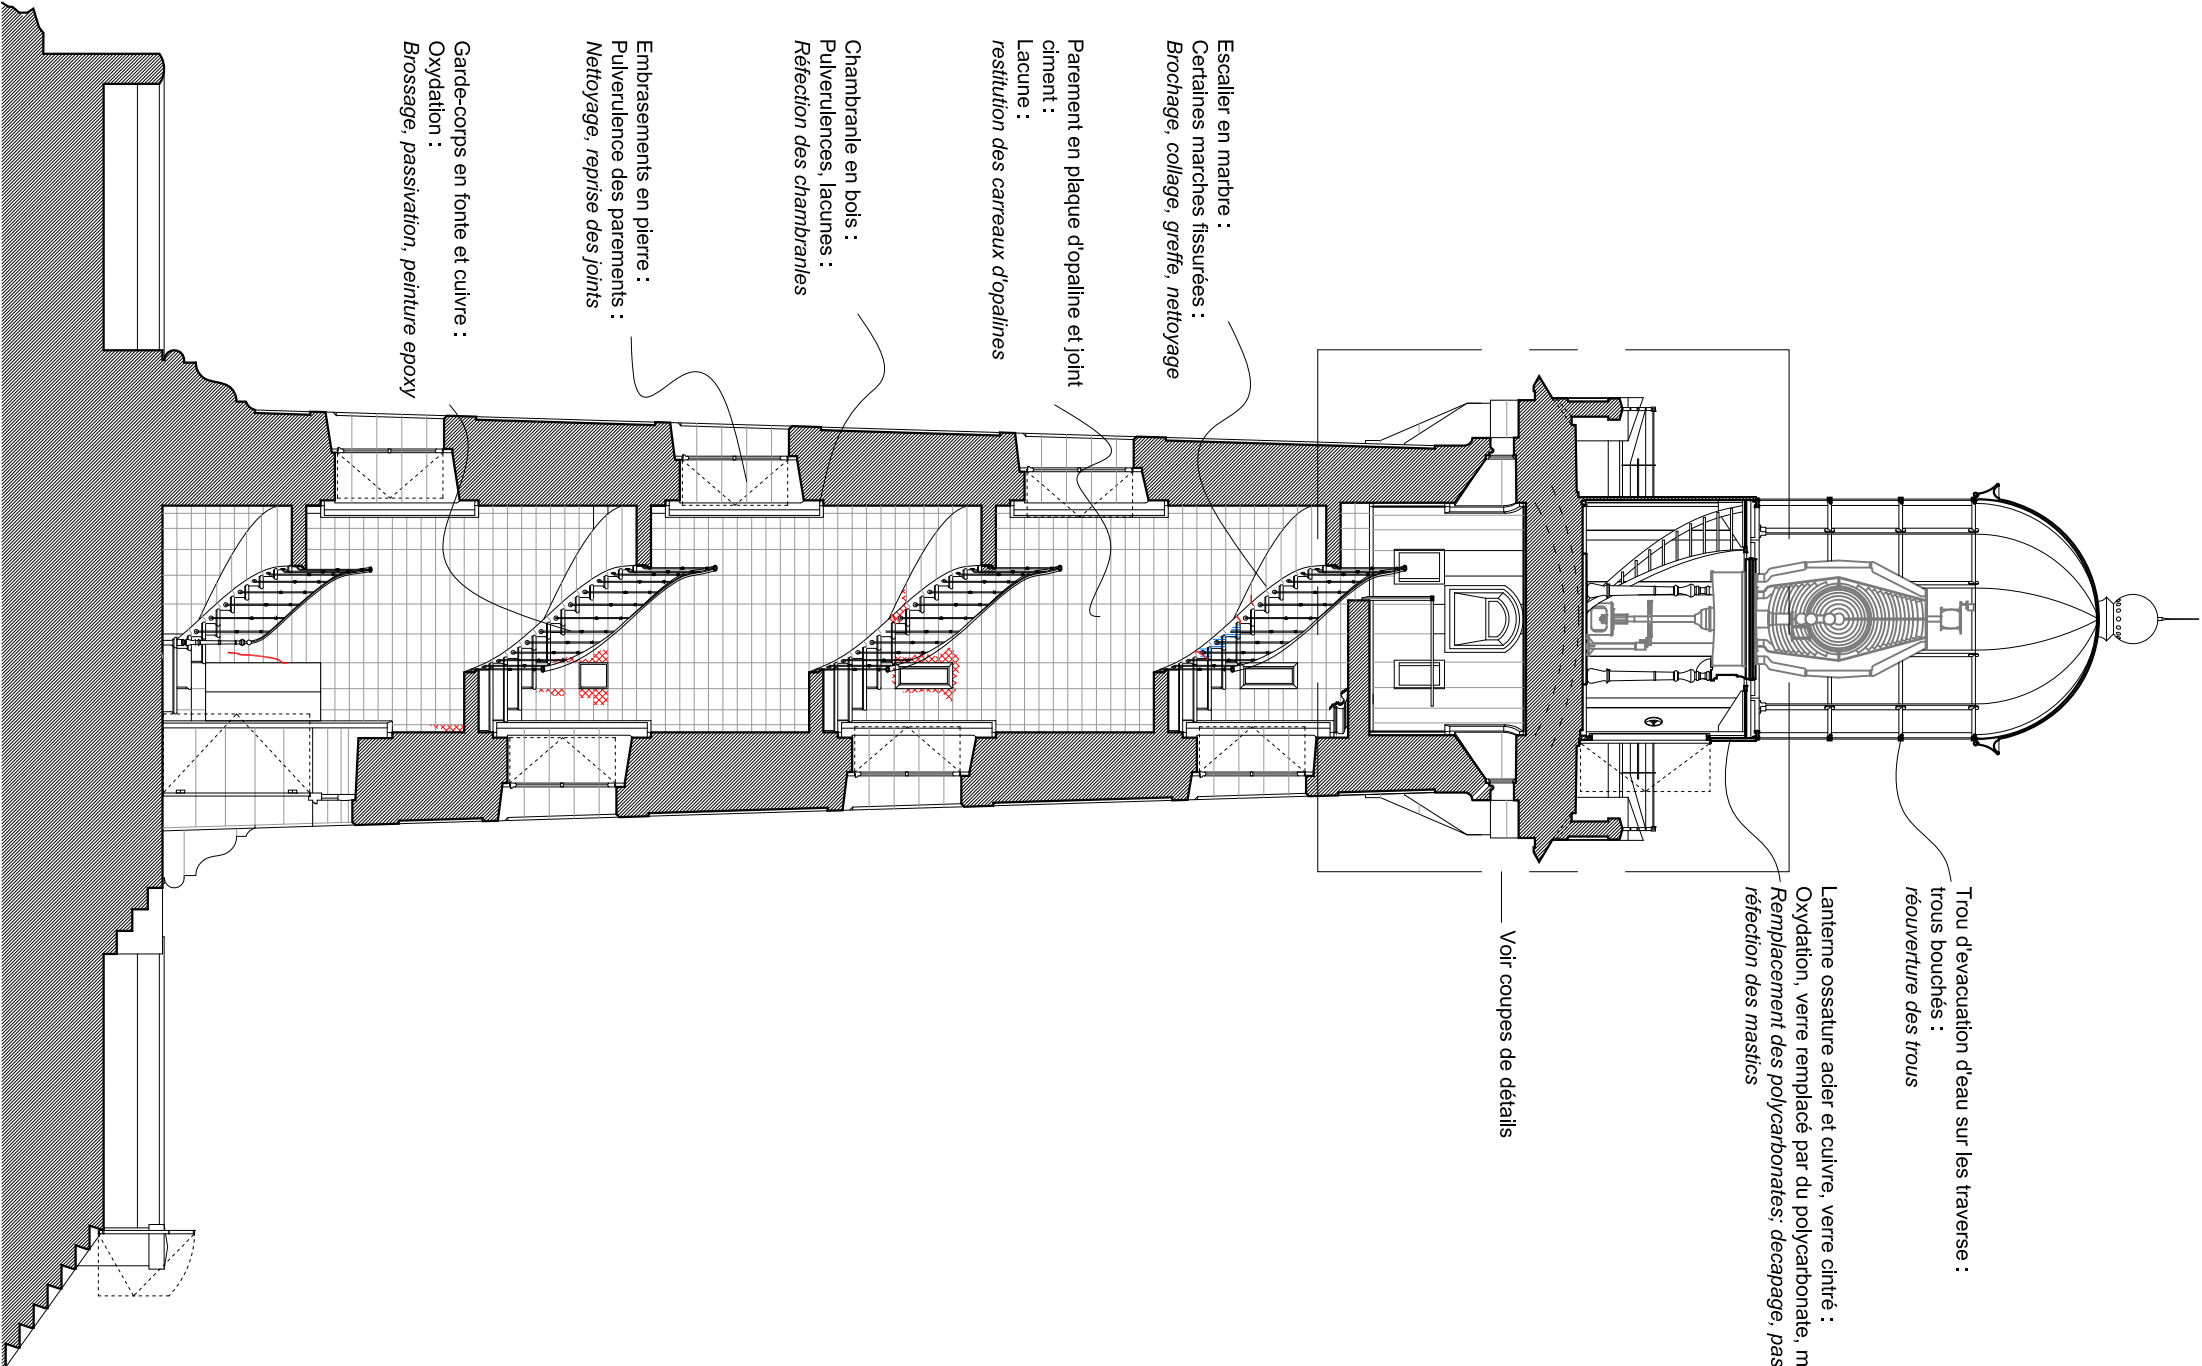
**COUPE
EXISTANT**

Escalier en marbre :
Certaines marches fissurées :
Brochage, collage, greffe, nettoyage

Parément en plaque d'opaline et joint
ciment :
Lacune :
restitution des carreaux d'opalines

Chambranle en bois :
Pulvérencences, lacunes :
Réfection des chambranles

Embrassements en pierre :
Pulvérencence des parements :
Nettoyage, reprise des joints

Garde-corps en fonte et cuivre :
Oxydation :
Brossage, passivation, peinture epoxy

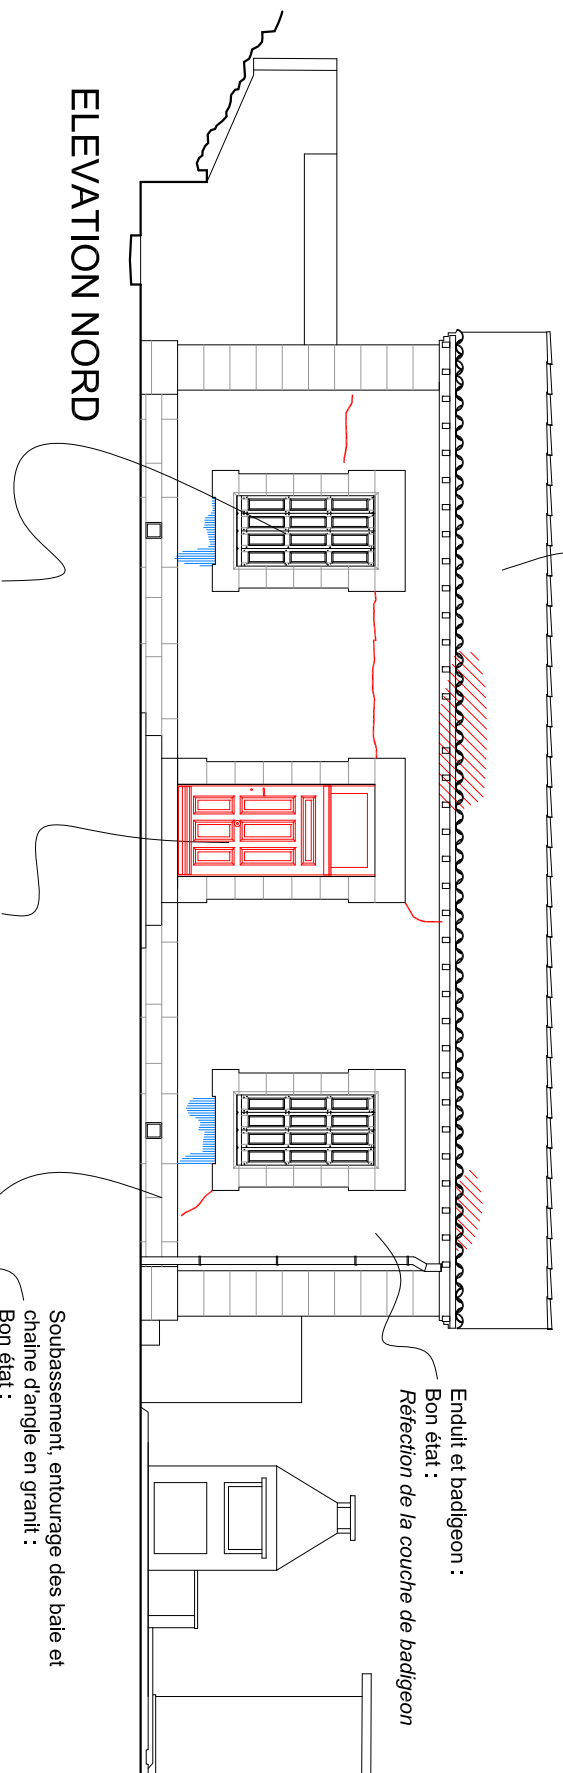
ELEVATION NORD

Menuiserie et volet en bois :
 Bon état :
 Révision et mise en jeu

Soubassement, entourage des baie et
 chaîne d'angle en granite :
 Bon état :
 Réfection des joints au mortier de chaux

Corniche en brique :
 Etat moyen :
 Remplacement des briques altérées

Ancienne porte murée :
 Récouverture de la porte, f&p porte en
 bois avec imposte vitrée

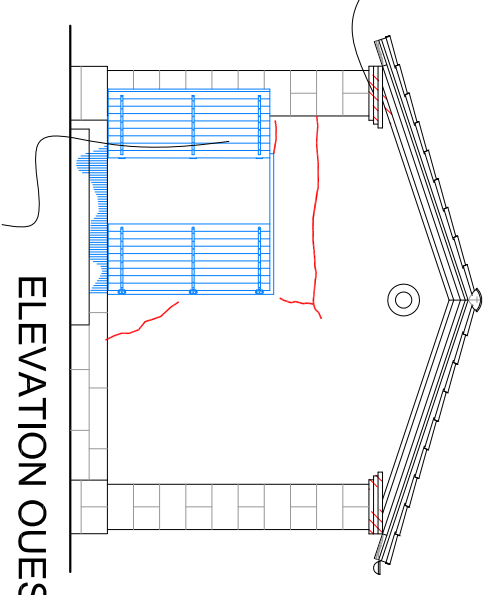
ELEVATION OUEST

Porte en bois:
 Etat moyen :
 Dépose de la porte et fermeture de
 l'ouverture

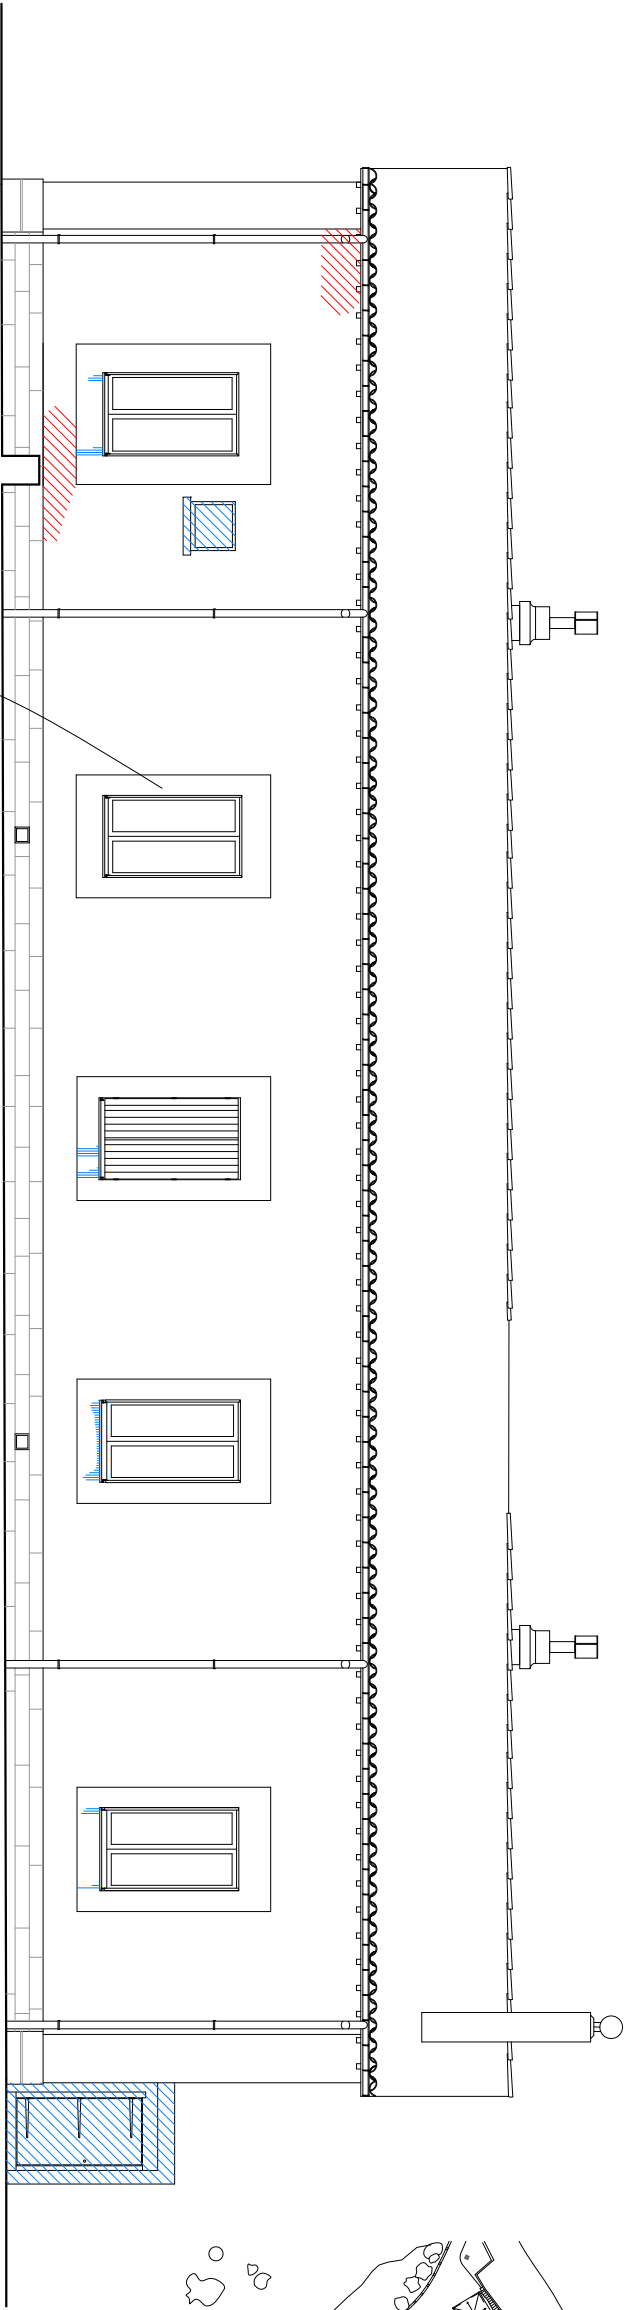
ELEVATION OUEST

Entourage des baies en granite enduit :
Etat moyen, présence de sel:
Piquage des enduit et dégagement de
du granite

Suppression des souches de cheminée

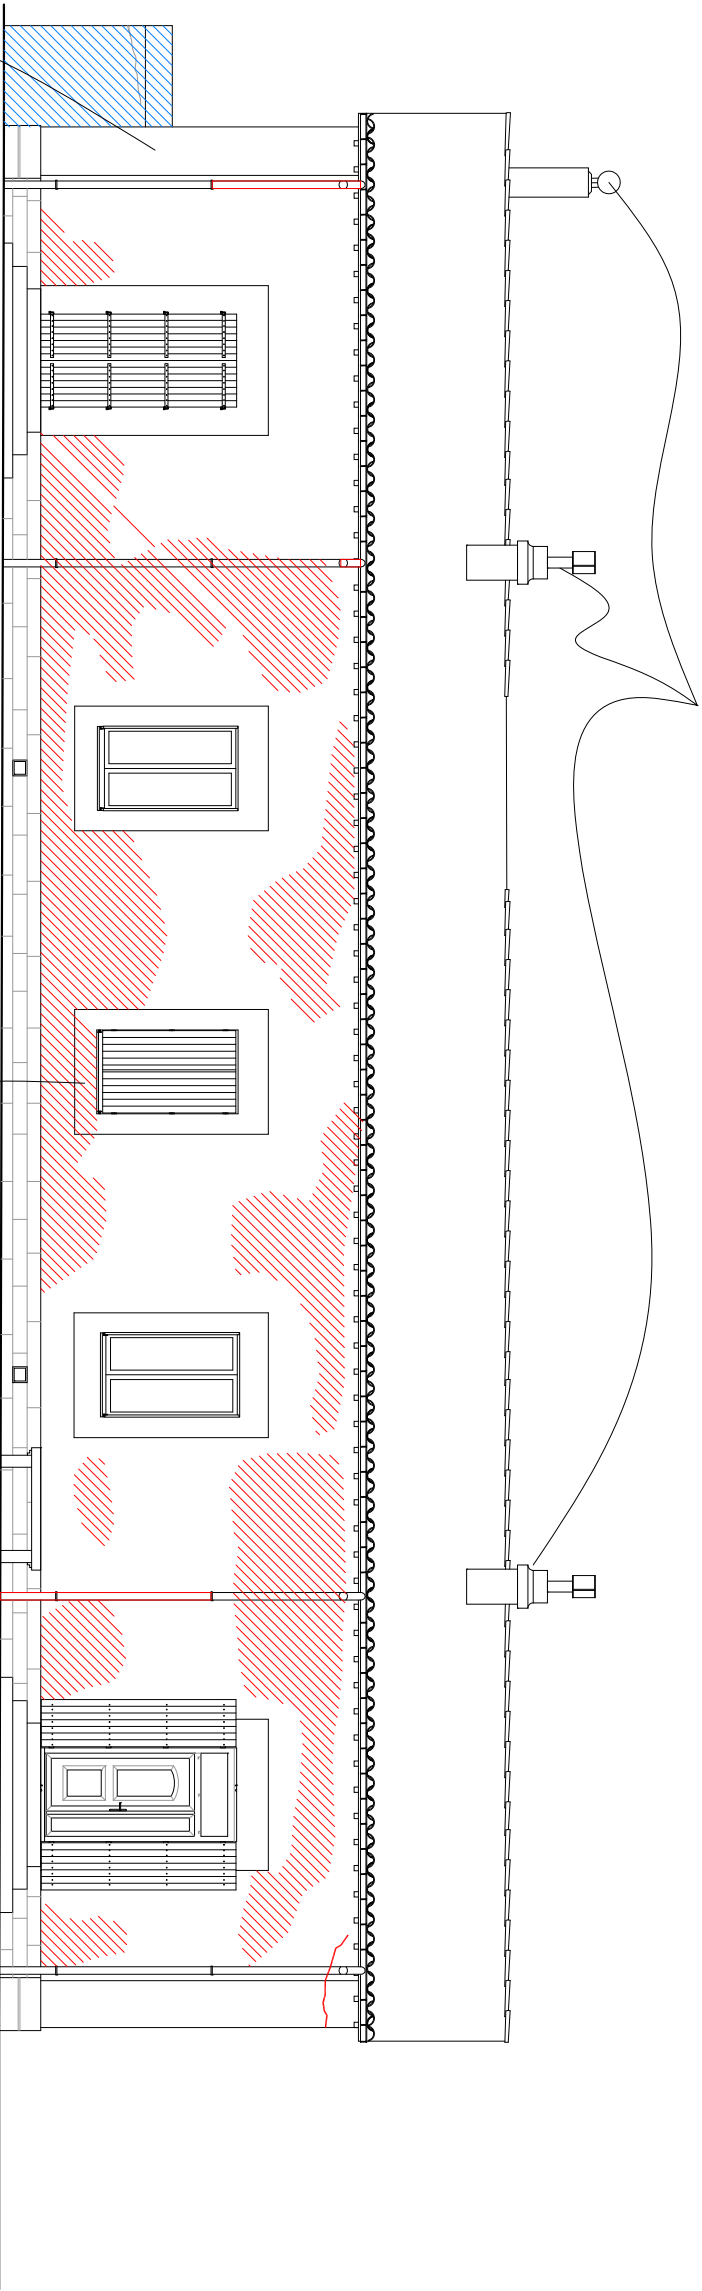
ELEVATION EST

Chaîne d'angle en granite enduit :
Etat moyen, présence de sel:
Piquage des enduit et dégagement de
la chaîne d'angle

Entourage des baies en granite enduit :
Etat moyen, présence de sel:
Piquage des enduit et dégagement de
du granite

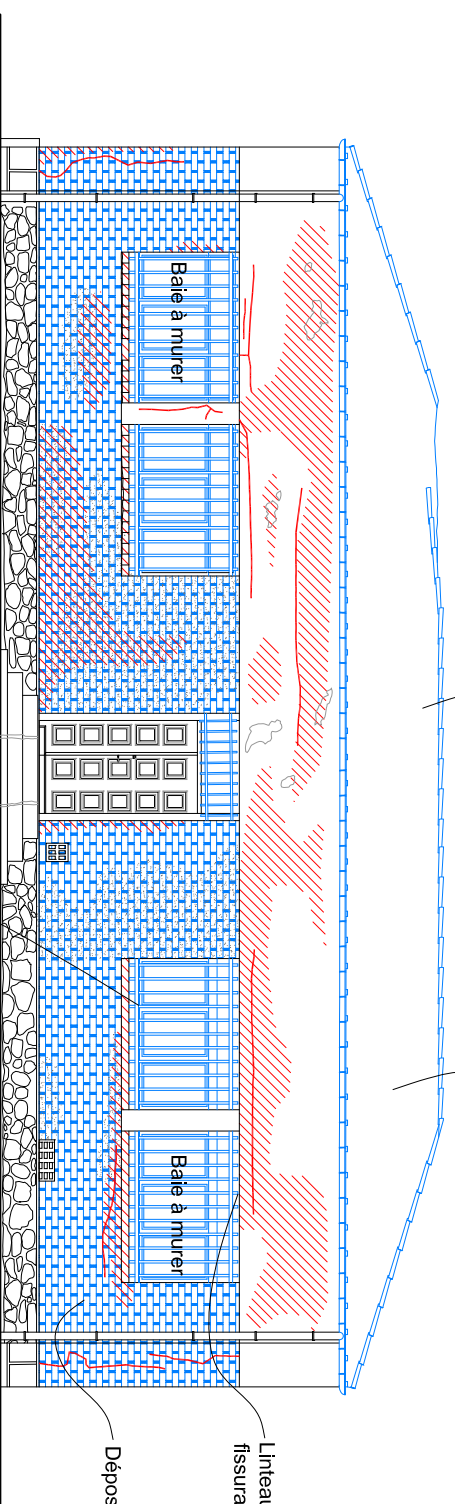
Couverture en tuile :

Charpente bois :
Mauvais état, fermes non vues :

Menuiserie bois :
Mauvais état, verres disparus (normis la porte) :

Couverture en tuile :
Réfection en totalité

Charpente bois :
Réfection charpente

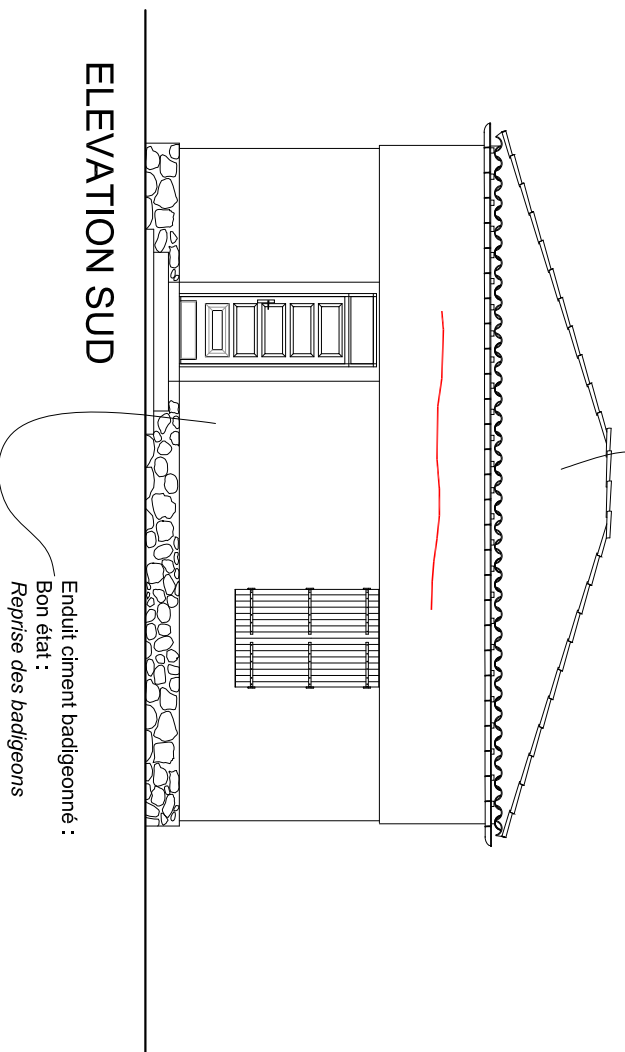
ELEVATION SUD

Couverture en tuile :
 Mauvais état :
 Réfection en recherche

Enduit ciment badigeonné :
 Bon état :
 Reprise des badigeons

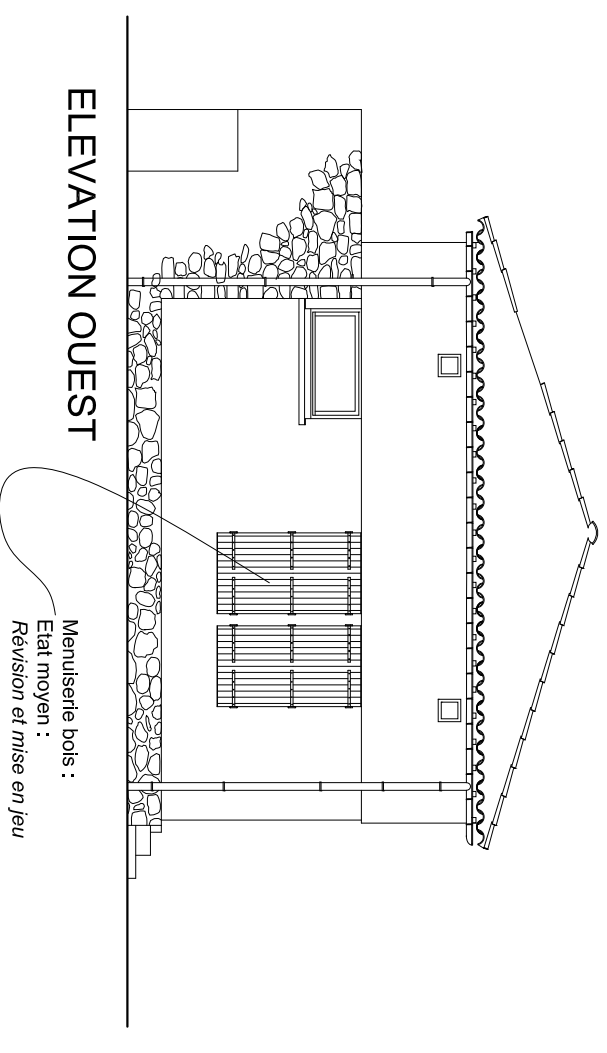
ELEVATION OUEST

Menuiserie bois :
 Etat moyen :
 Révision et mise en jeu
