Bâtiment A - Local technique

Bâtiment B - Les entrepôts

Bâtiment C - Le bâtiment central

Bâtiment D - Le radiophare

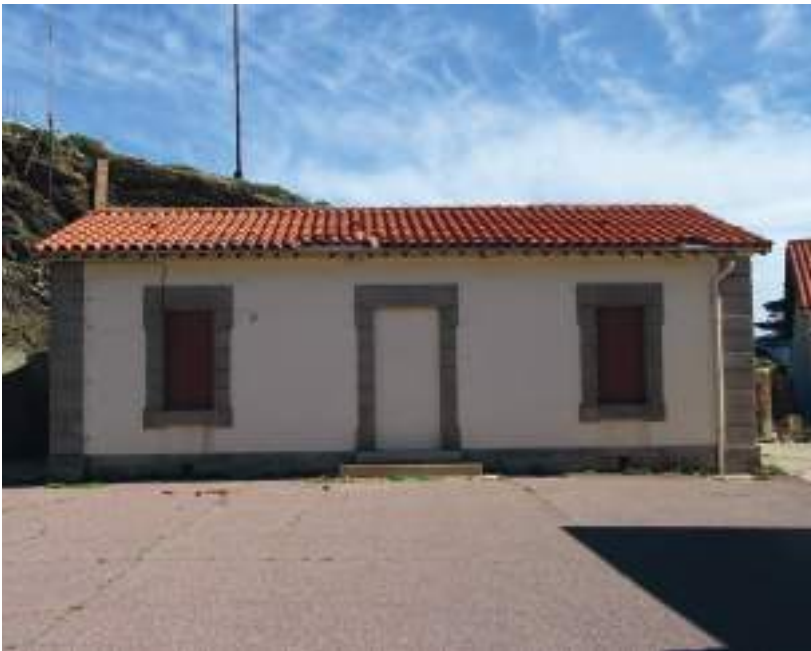
1- Élévation sur cour - bon état général, porte murée

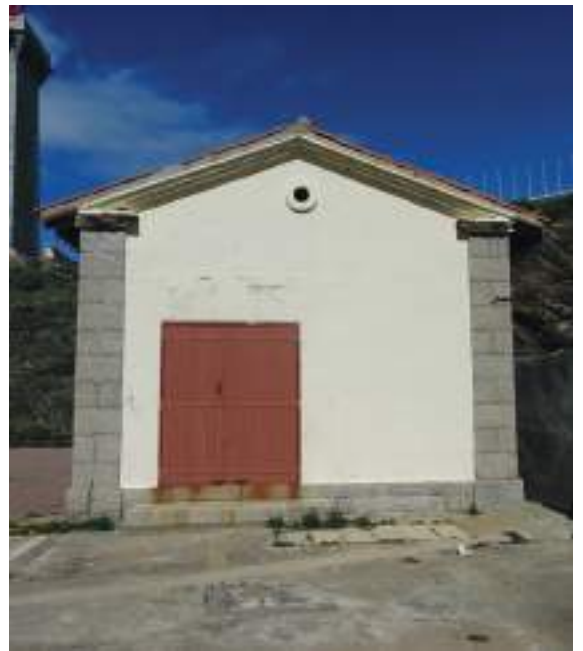
2- Élévation Sud-Ouest - présence d'une porte percée récemment

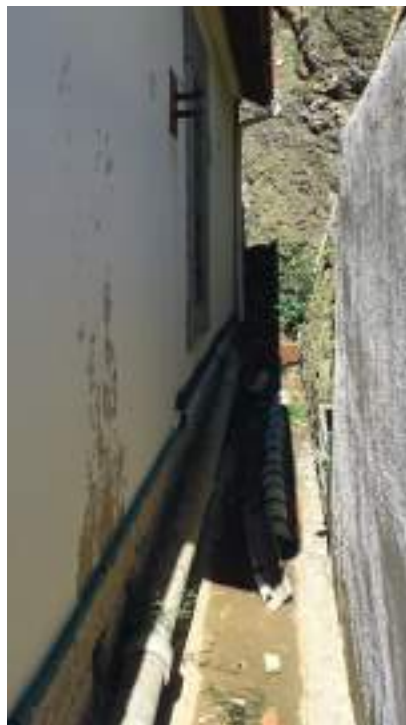
4- Élévation Sud-Est - présence d'une baie et de canalisations apparentes

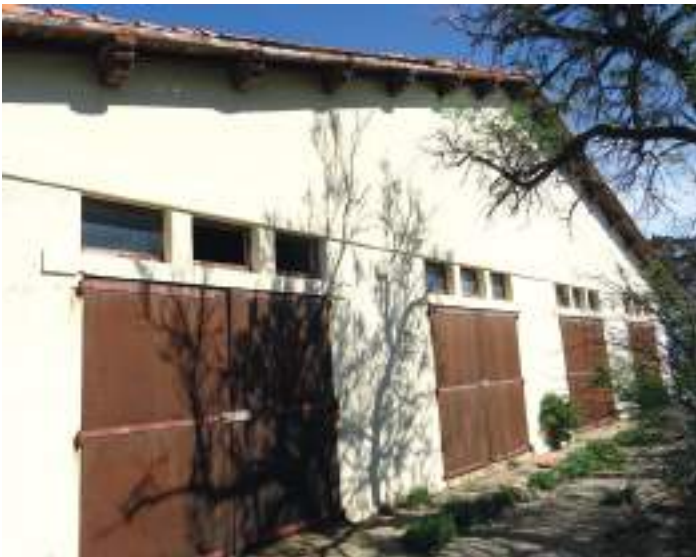
1- Élévation Ouest côté Nord - présence de plusieurs fissures verticales

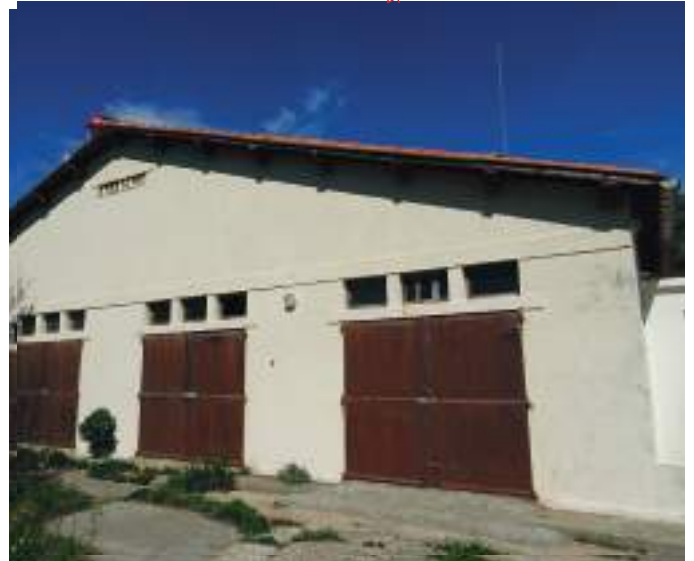
2- Élévation Est côté sud - Façade pignon placée sur la longueur, altération de certains abouts de poutres

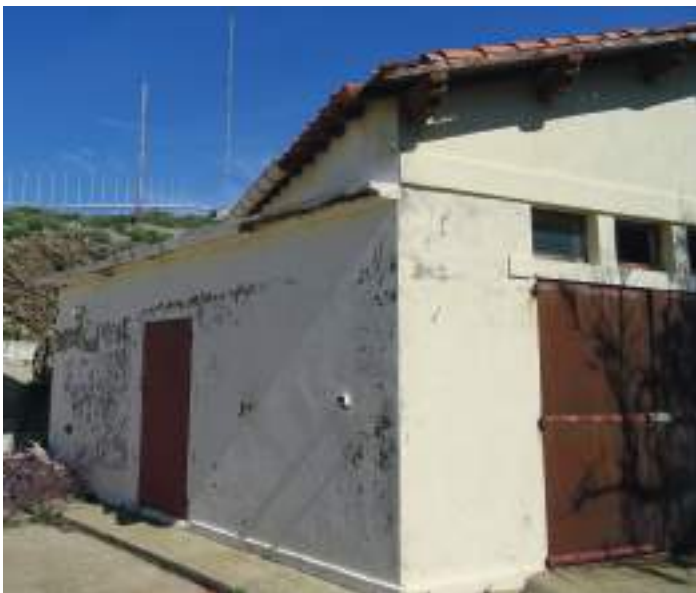
3- Extension nord, peu qualitatif, perturbe le bâtiment

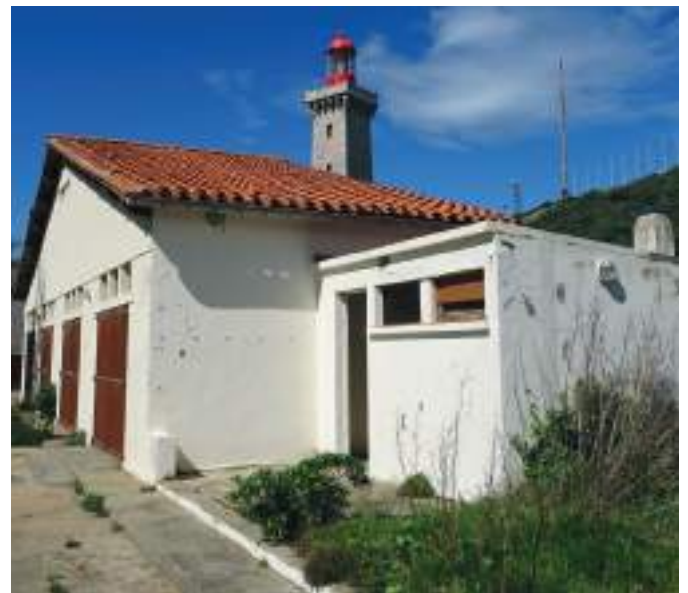
4- Extension Sud, peu qualitatif aussi, perturbe également le bâtiment

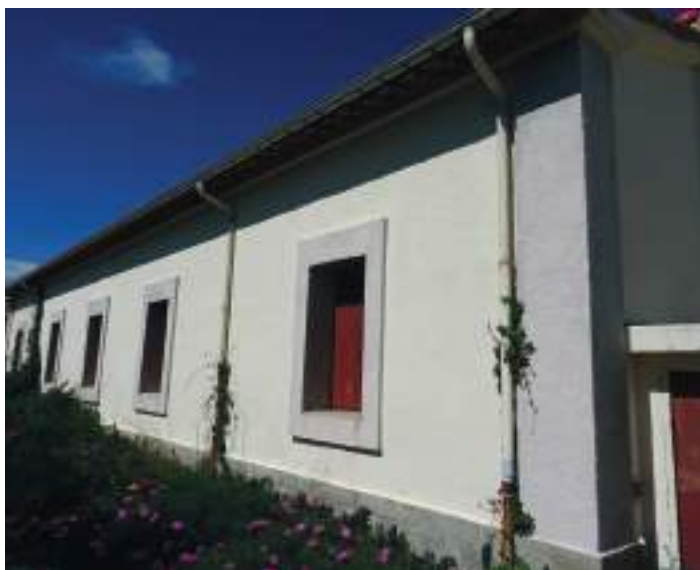
1- Élévation Ouest côté Sud-Ouest - façade récemment restaurée. Les chaînes d'angle et entourages de baie en pierre de granite ont été enduites

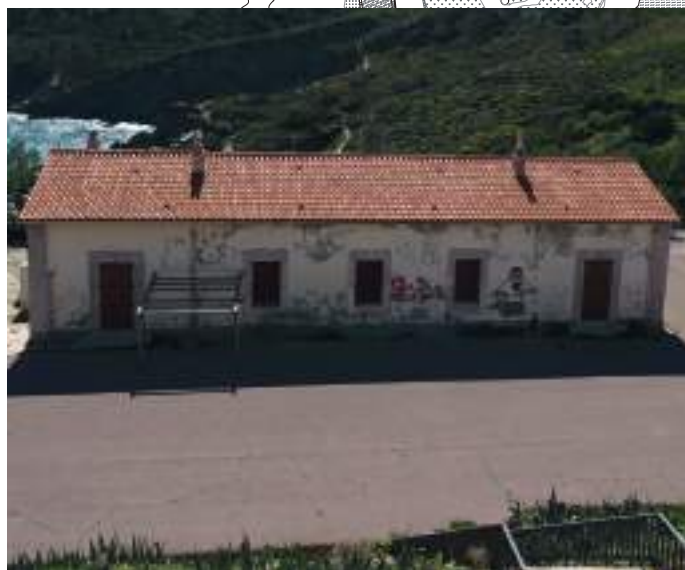
2- Élévation Nord-Est. L'élévation présente un état d'altération plus avancé que celle opposée, en particulier la résurgence de sel en partie basse

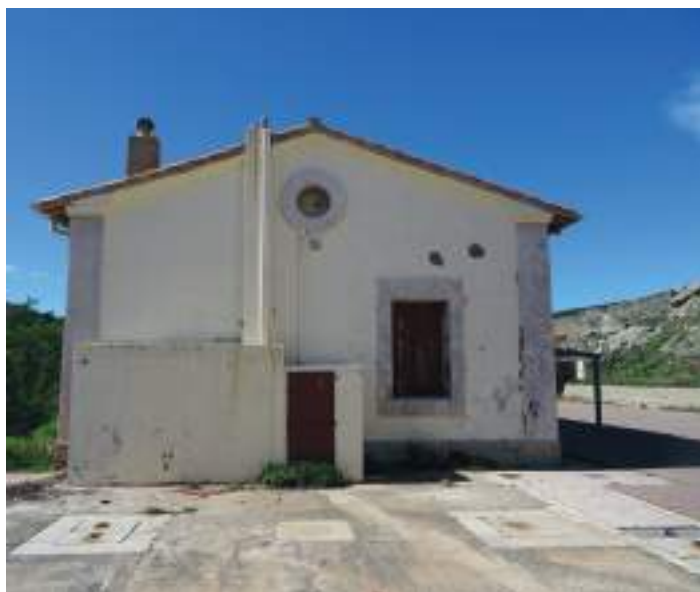
3- Pignon Sud-Est présente d'une extension parasitant la composition originale

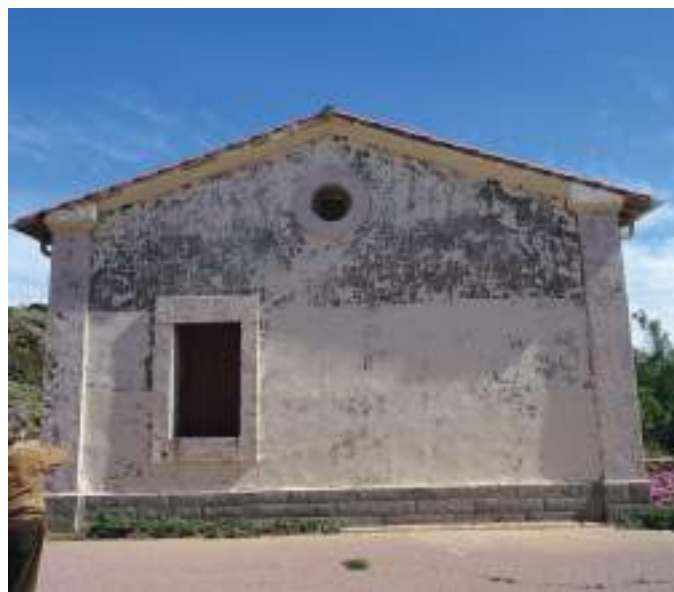
4- Pignon Nord-Ouest, dégradation des enduits plus marquée

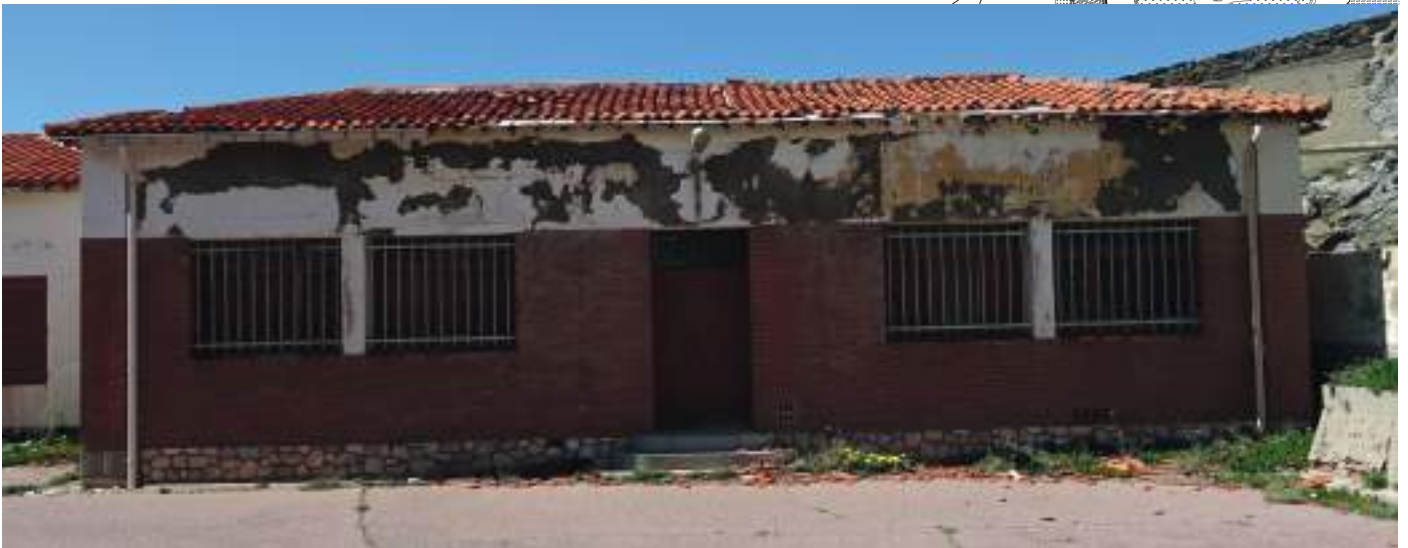
1- Élévation Sud Ouest sur cour. Le bâtiment des années 50 remplace un bâtiment démoli. Édifice très dégradé avec des problèmes structurels, de ruine de la couverture et de résurgence de sel.

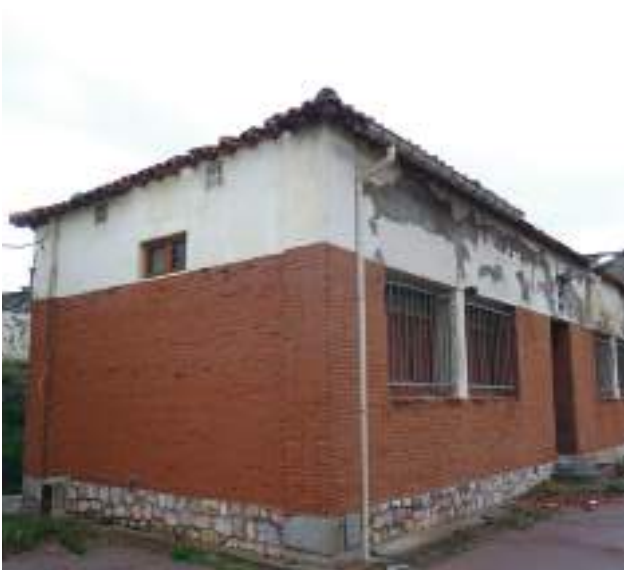
3- Pignon Sud-Est. La façade est quasi aveugle, on observe l'altération des revêtements de brique des murs

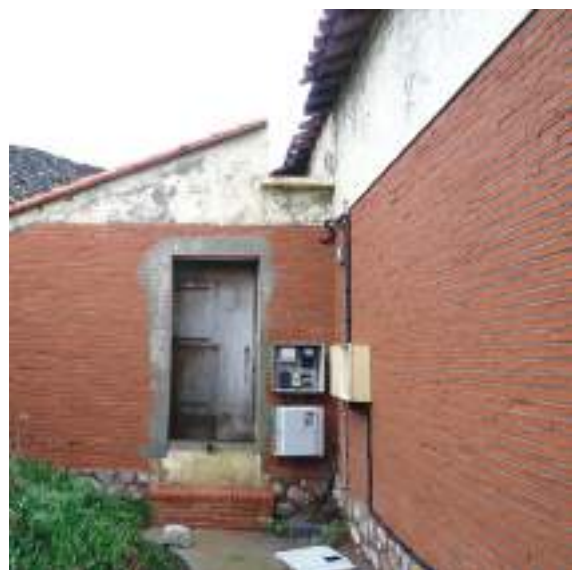
4- Accès secondaire sur l'édicule arrière. Les altérations son similaires au bâtiment principal

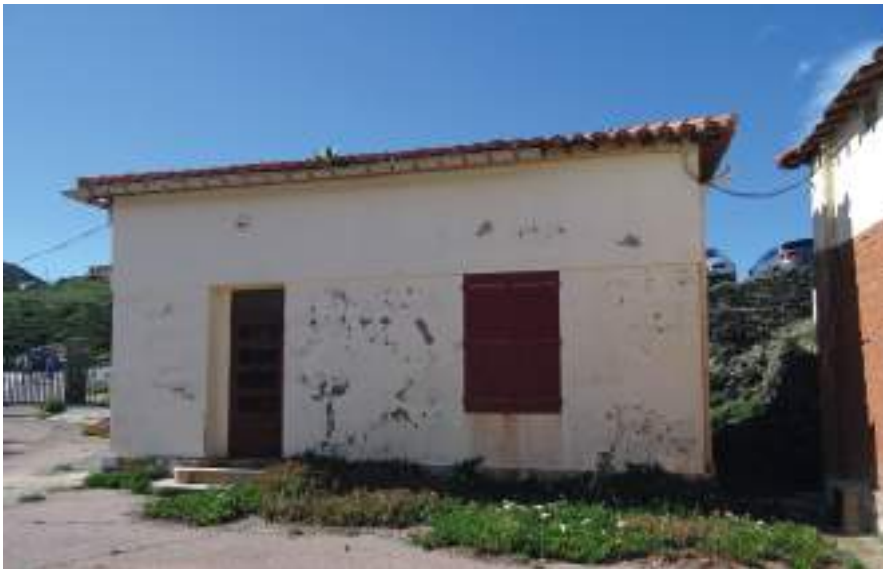
1- Façade sud Ouest, le bâtiment a été reconstruit dans les années 50. Il présente des pathologies moins marquées que le radiophare.

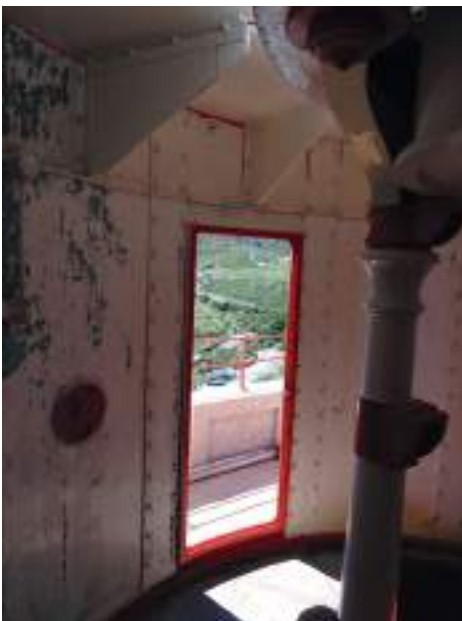
3- Vue sur l'accès vers la terrasse. Les élévations sont en tôle acier peinture sur ossature acier. Présence de points de rouille

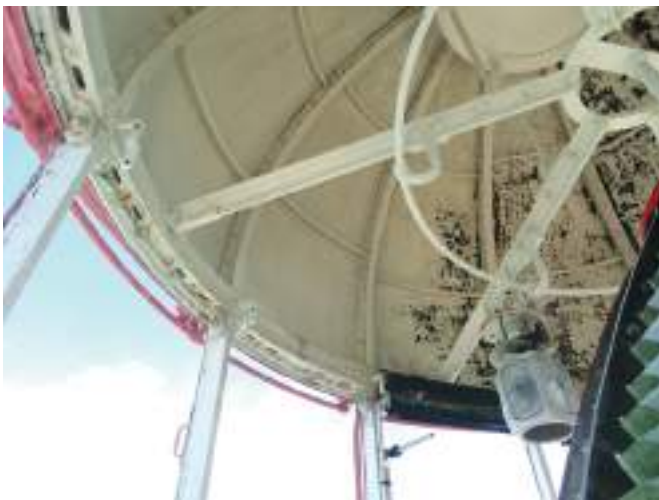
1- Dôme en structure acier et tôle peinte, trace de rouille

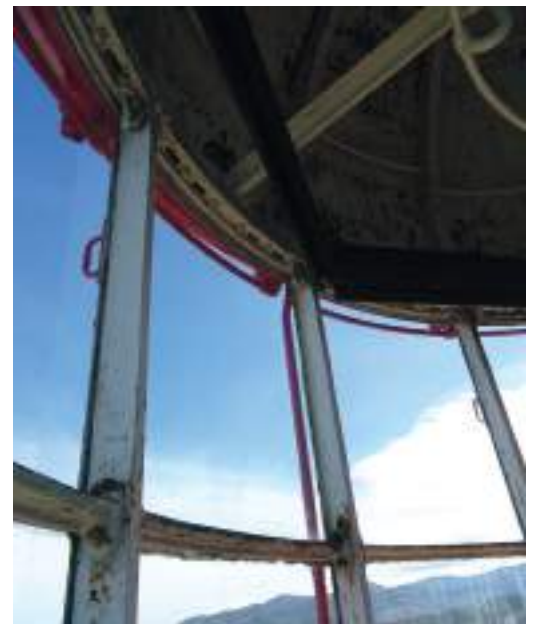
2- Élévations en ossature acier, traverse en cuivre et verre cintré. Certains verres cassés ont été remplacés par des polycarbonates. Des trous sur les traverses permettent d'évacuer les eaux de condensation
