# Rapport d'étude préalable aux travaux de restauration des opalines du Cap Béar

Adeline FOURNAL & Claire IDRAC

Janvier 2020

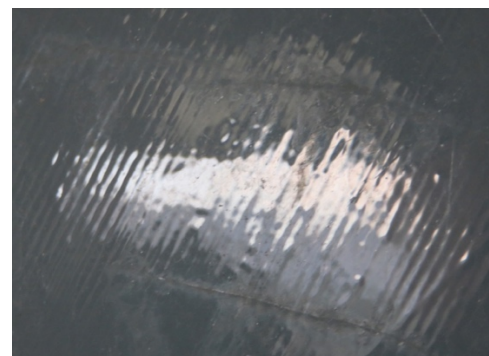
Comme nous l'observons sur la photo ci-contre, la surface d'une majorité de carreaux est marquée de stries parallèles et orientées en diagonale, traces de fabrication.

Traces de fabrication en surface du carreau

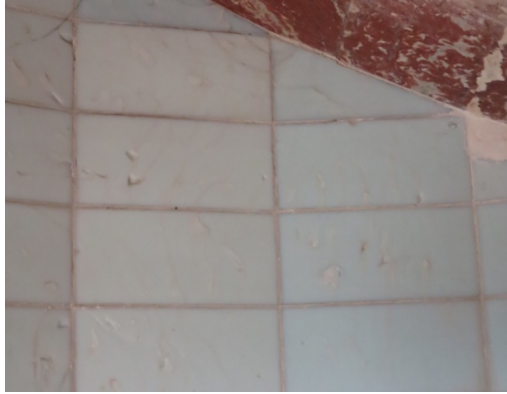
Vue des différences de couleur entre les carreaux sous l'escalier en RDC

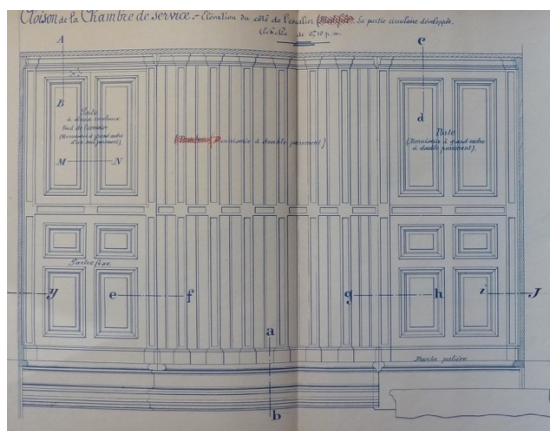
Dans le projet d'origine, le sol, les murs et le plafond de la chambre de service était recouverts de lambris et de parquet de chêne. Le parquet à point de Hongrie de la chambre présentait au centre une rose des vents en marqueterie de chêne, d'ormeau, de noyer et de frêne. Tout cet habillage de bois n'existe plus aujourd'hui et a été remplacé par un placage de contreplaqué vernis, comme nous pouvons l'observer sur la photo ci-dessous.

Vue du dessin des lambris sur les plans d'origine du phare

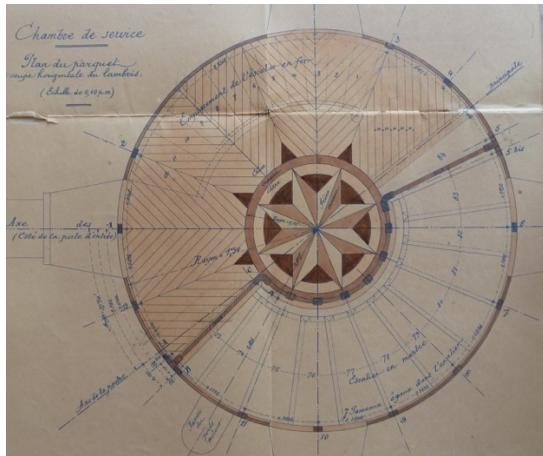
Vue du plan d'origine du parquet marquetté de la chambre de service

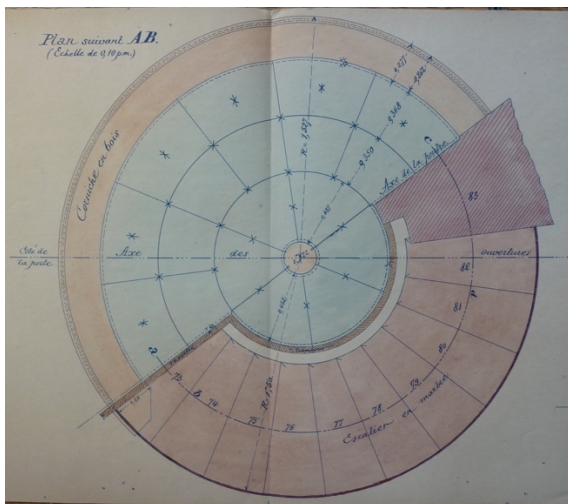
Le plafond de la cage du grand escalier était quant à lui recouvert de grands carreaux d'opaline restituant des portions de cercle et d'une corniche en bois. Cette proposition avait été faite en prenant exemple sur le phare de l'Ailly.

Vue du plan d'origine pour le plafond de la cage du grand escalier de marbre rose

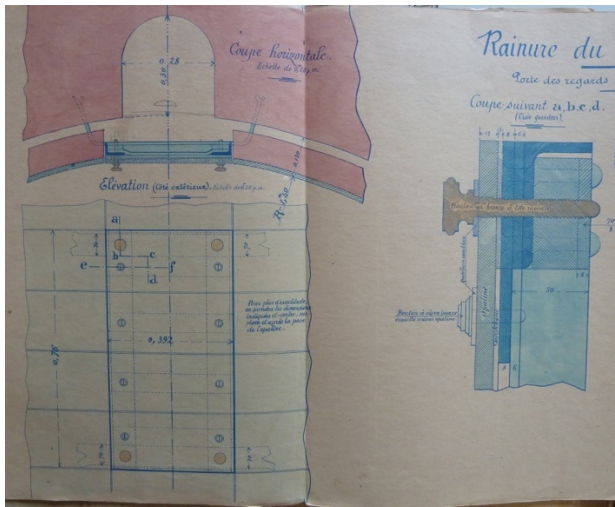
De même les portes de 3 des 4 des regards courant sur toute la hauteur de la rainure du poids moteur étaient à l'origine des portes métalliques recouvertes d'opaline. Il ne subsiste plus une seule de ces portes aujourd'hui car elles ont été remplacées par des portes en bois peintes en rouge.

Vue du plan d'origine des regards faits de portes métalliques recouvertes d'opalines

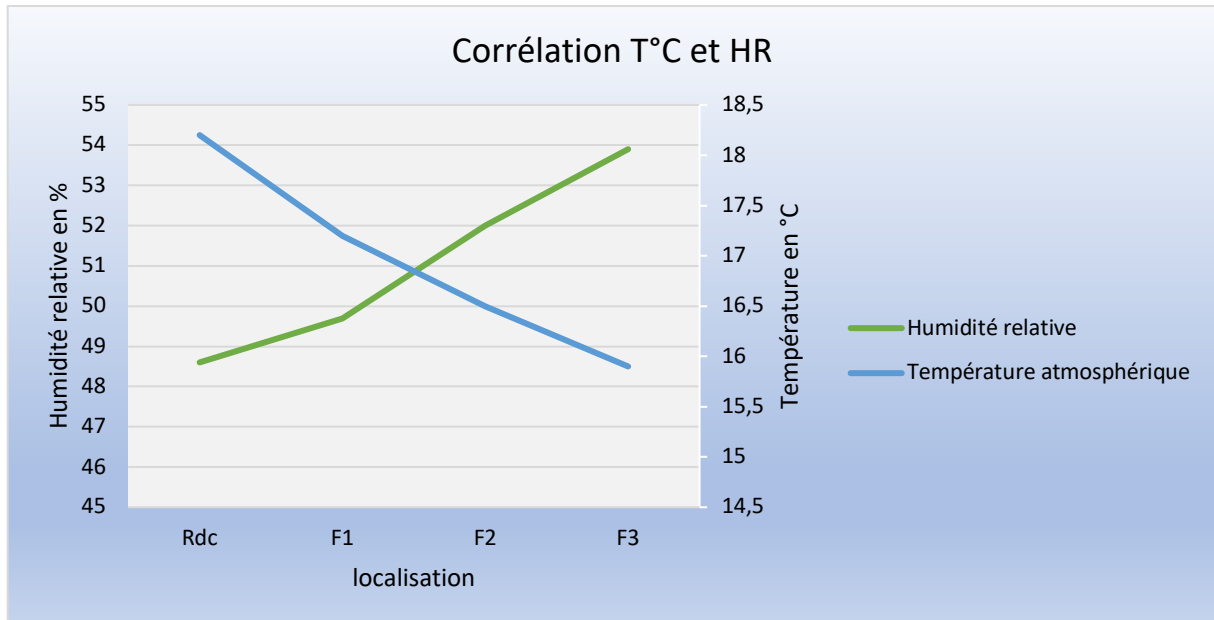
Les paramètres d'HR et de température ont été pris à différentes hauteurs à l'intérieur du phare. Ces deux paramètres évoluent lentement à mesure que l'on approche du haut du phare. Comme nous l'observons sur le graphique ci-dessous, plus on monte, plus la température descend et plus l'HR augmente. Cette corrélation entre baisse de la température et montée de l'HR est normale et est caractéristique d'un climat non régulé.

La différence de température entre le haut et le bas du phare est de 2,3°C. Cette différence peut s'expliquer par la variation de l'épaisseur des murs sur la hauteur du phare. En effet, le phare est une tour carrée évasée en partie basse. Les murs plus épais en bas ont une plus grande inertie que ceux d'en haut. De ce fait la partie basse reste plus chaude en hiver et plus fraîche en été.

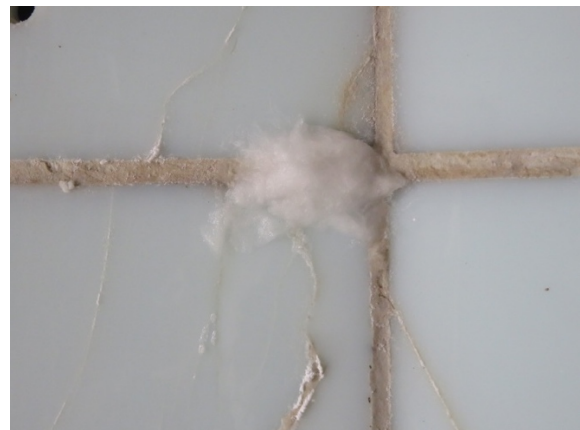
Vue d'une compresse d'eau déminéralisée sur un joint

<b>Conductivité</b> μS/cm	<b>Chlorures</b> mg/L	<b>Nitrates</b> mg/L
EC 1 : FISSURE (rdc-col4-lig7)	2 120	0	0
EC 2 : JOINT (rdc-col1-lig6)	2 600	0	0
EC 3 : PIERRE (F4)	940	0	0
EC 4 : MORTIER (F1-col3-lig12)	3 999	0	0
EC 5 : SOUS ESCALIER	3 999	1 500	0
