LISTE DES DOCUMENTS GRAPHIQUES

Bâtiment E ancien logement des ingénieurs :

Bâtiment B entrepôts :

66-PYRENEES-ORIENTALES PORT-VENDRES PHARE DU CAP BEAR	AT
	Février 2020
VALORISATION CULTURELLE ET TOURISTIQUE DU PHARE DU CAP BEAR	
PLANS DU PHARE	
Agence Olivier West Architecture Architecte en Chef des Monuments Historiques 21, Rue du Château, 92420 SAINT-CLLOUD Tél: 01 456 02 24 19 E-mail: olivier.west@amshob.fr

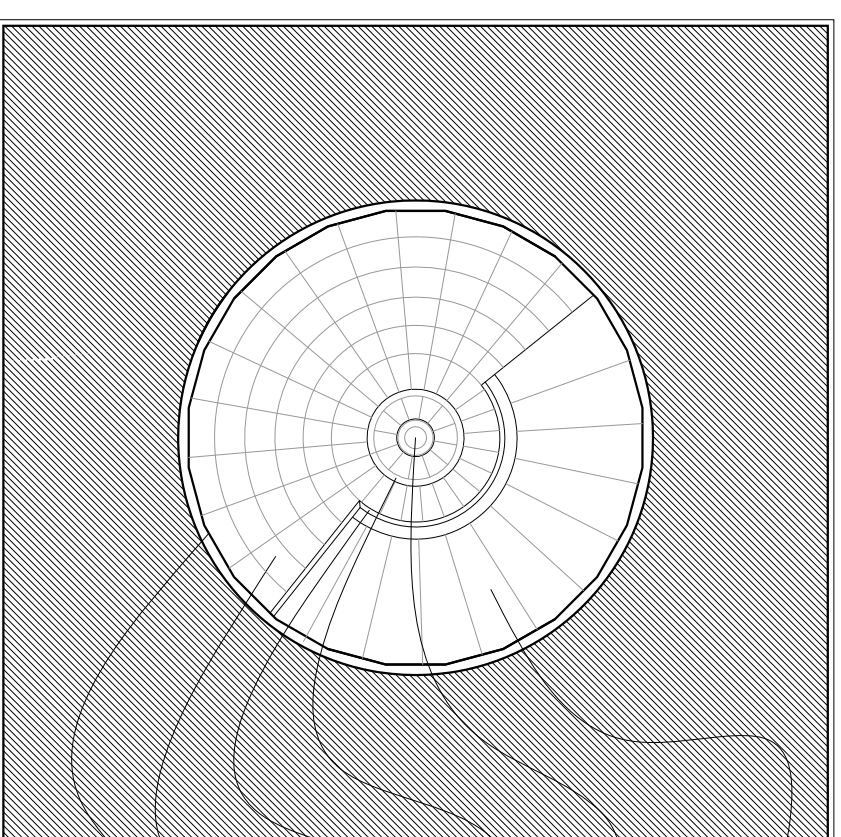
PLAN DU PLAFOND DU REZ-DE-CHAUSSEE PROJET

Revers de l'escalier
 en marbre :
 Nettoyage

Faux-plafond :
 Démolition plafond existant
 F&P plafond dalle d'opaline

Démolition corniche existante
